Ljusnan-Voxnans Vattenvårdsförbund

Vattenmiljö- förbättrande åtgärder i Styvjebäcken

JUHA SALONSAARI OCH DANIEL RICKSTRÖM

2022-12-02

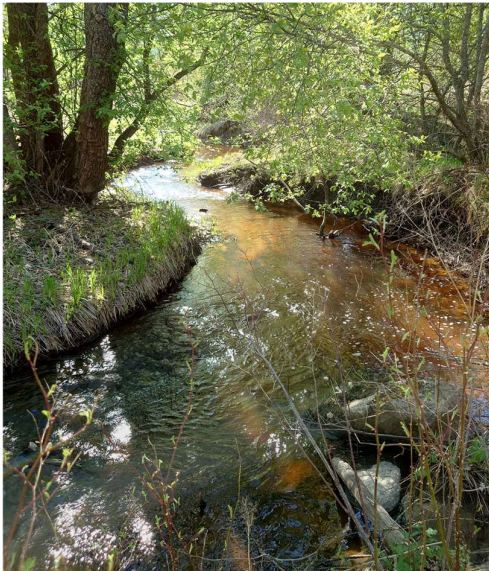
Figur 16. Delsträcka d.

Delsträcka e sträcker sig från vägtrumorna vid Norralavägen genom skogspartiet norr om Tempo fram till de mer öppna ängsområdena norrut (se figur 16). Förutom att åtgärda de vandringshinder som finns på sträckan kan lekpotentialen i området förbättras genom förstärkning av större stenar och block samt lekgrus.

Vidare bör de boende runt bäcken informeras om hur markanvändningen närmast bäcken kan påverka vattenmiljöerna.

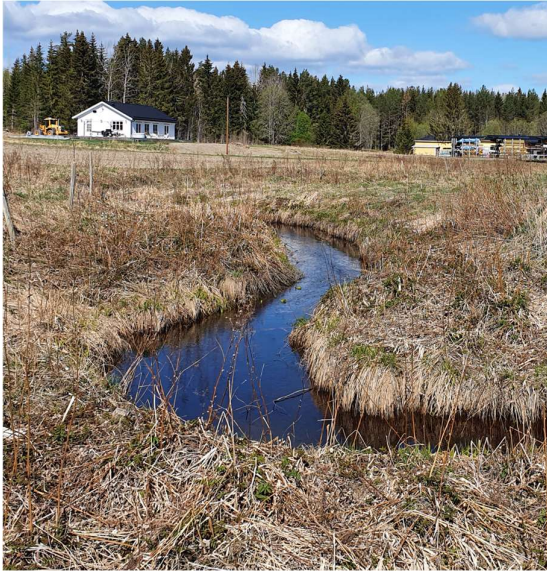
Figur 17. Delsträcka f.

Denna del av bäcken sträcker sig genom ett öppet område med omkringliggande brukad mark (se figur 17). Detta område är särskilt lämpligt för etablering av våtmarker (se rubrik 3.1). Vidare bör man överväga att låta träd och buskar växa upp längst ån för att öka beskuggningen.

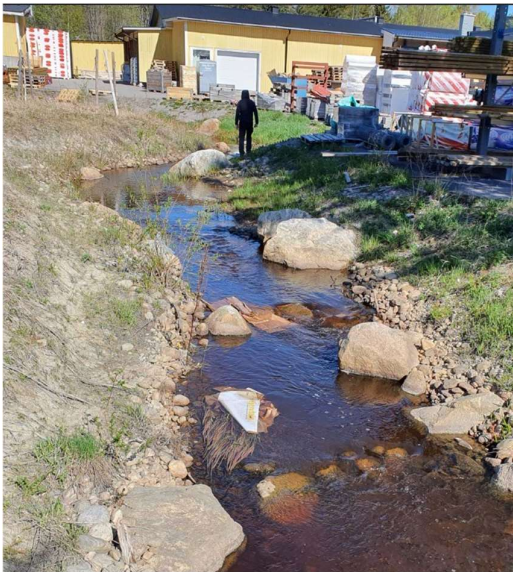
Delsträcka g (se figur 18) är biotopåtgärdad sedan tidigare och här bedöms inga särskilda åtgärder behövas förutom möjligtvis mer beskuggande vegetation samt en dialog med brädgården om hantering av plast och annat material som riskerar att blåsa iväg och hamna i bäcken.

Figur 18. Delsträcka g strax nedströms brädgården. Notera plasticskräpet i bäcken.

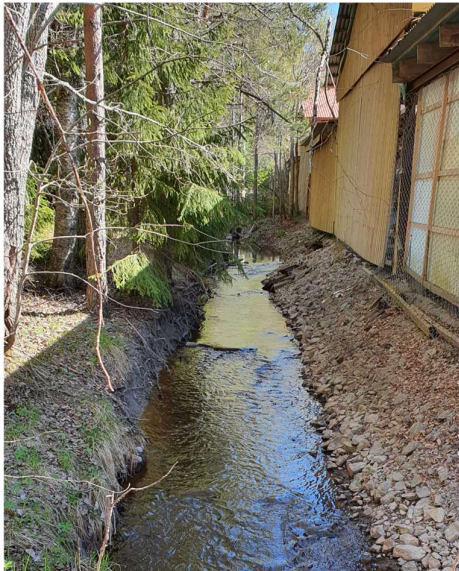
Denna delsträcka löper jämte brädgården och genom relativt tät skogsmiljö (figur 19). Den är väl beskuggad, men bitvis rätad och förefaller rensad. Sträckan bör restaureras genom återläggning av större strukturer i form av sten och block.

Figur 19. Delsträcka h strax norr om brädgården.

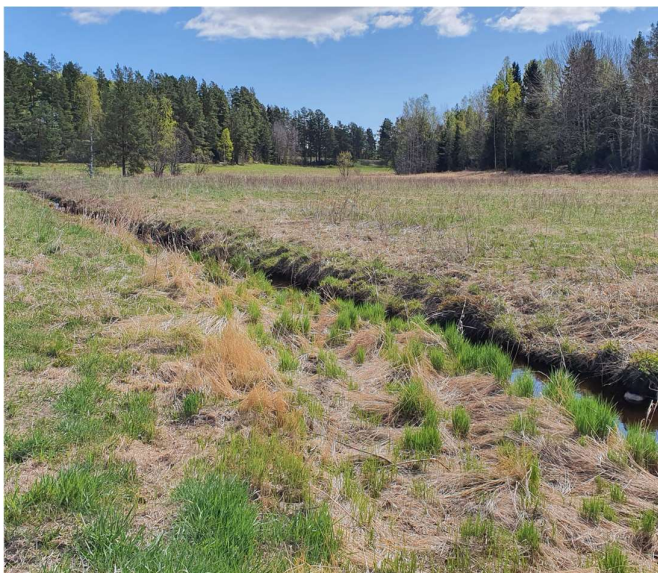
Delsträcka i sträcker sig ungefär 1,6 km genom jordbruksmark och är delvis rätad och vegetationen längst med bäcken är bitvis obefintlig (se figur 20). Det är inom denna sträcka som våtmark III är föreslagen och innan man går vidare med en mer omfattande och detaljerad åtgärdsanalys bör våtmarkens fysiska utsträckning bestämmas. Därefter kan en analys av lämpliga områden för återmeandring och vegetationsetablering göras.

Figur 20. Delsträcka i.

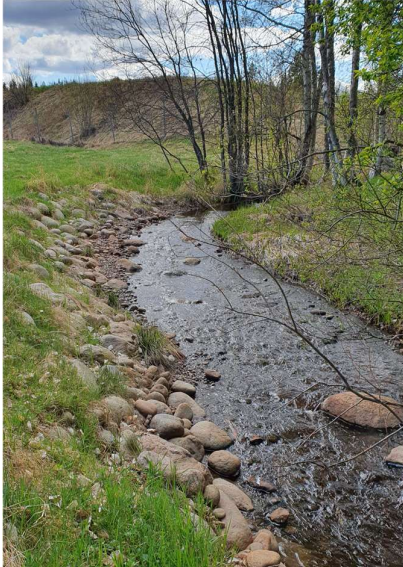
Delsträcka k utgörs av en tidigare biotopvårdad sträcka från utflödet från trumman under E4:an och ca 40 meter nedströms (se figur 21). Det finns en del lekgrus på sträckan, men det bör läggas i mer då delar bedöms ha förts bort vid höga vattenflöden. Åtgärden bör kompletteras med iläggning av större block som håller lekgruset på plats. Vidare bör träd- och buskvegetation längst med den sydostliga sidan av bäcken tillåtas att växa upp för att ge den restaurerade delen av bäcken skydd mot sol.

Figur 21. Biotopvårdad sträcka på delsträcka k.

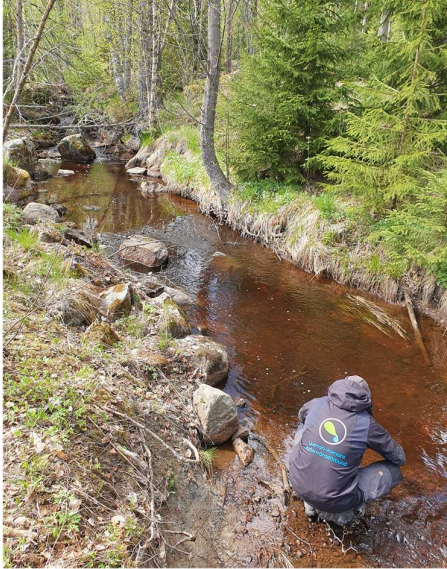
Figur 22. Delsträcka I.

Området markerat med l i översiktskartan har vid inventeringen visat sig vara det område med i särklass högst naturvärden i den inventerade sträckan av Styvjebäcken. Vattendragets huvudfåra är relativt opåverkat med större block och en del död ved (figur 22). Den omgivande skogsmarken består av en kombination av både äldre och yngre träd. Området bör därför visas särskild hänsyn vid exempelvis avverkning för att förhindra att vattenmiljöerna påverkas negativt.

Skydd och/eller särskild hänsyn rörande delsträcka I bör prioriteras snarast innan delsträckan påverkas negativt av skogsbruket. Övriga delsträckors inbördes prioritet synliggörs i tabell 1.

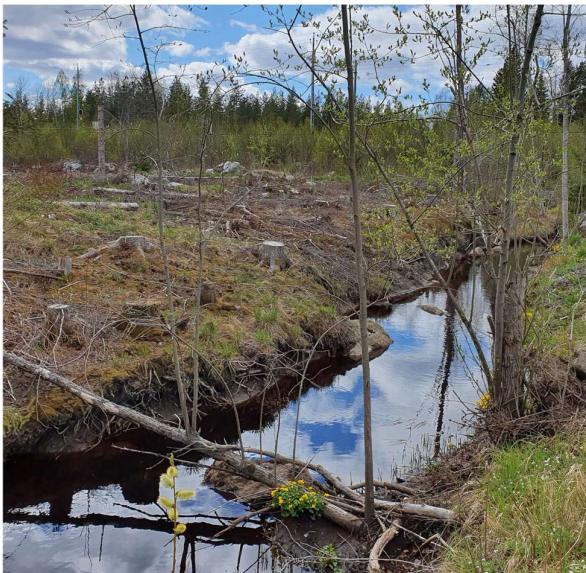
Delsträcka m ligger nedströms järnvägen och är i dagsläget kraftigt påverkad av skogsbruk. Det tillrinnande biflödet norrifrån är påverkad på motsvarande sätt. Vid fältbesöket kunde ingen tydlig kvarlämnad vegetationsklädd kantzon mot vattendraget noteras (figur 23).

Figur 23. Delsträcka m. Notera avsaknaden av skyddzoner.

Generellt bör kantzonen runt vattendrag hanteras med särskild försiktighet och dialog bör hållas med markägare i avrinningsområdet i syfte att undvika att liknande skador uppstår i framtiden.

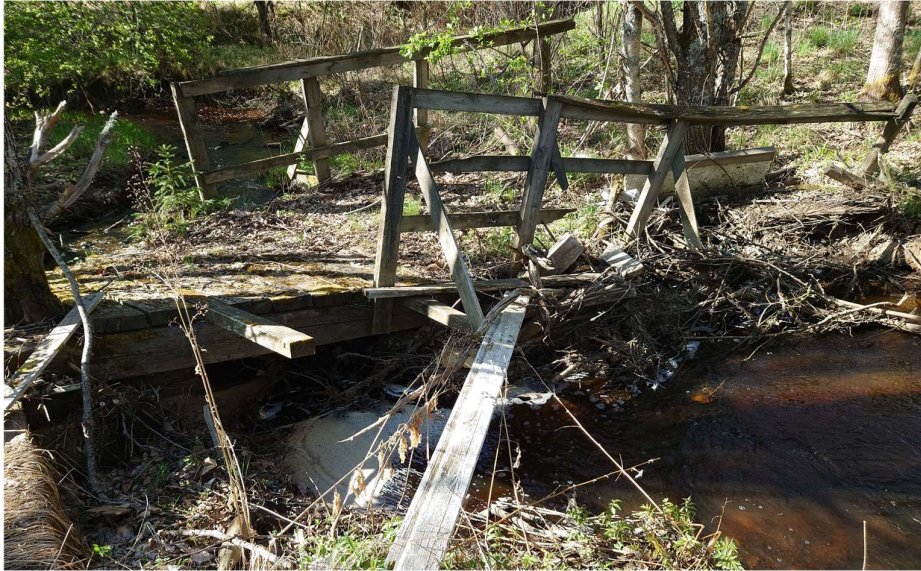
Det första vandringshindret består av en halvt raserad bro där en mängd bråte fastnat. Sammantaget utgör konstruktionen ett partiellt hinder. Bron är i dåligt skick och bör inte beträdas (se figur 25).

Figur 25. Raserad bro samt skräp som utgör partiellt vandringshinder.

Hindret kan åtgärdas genom att bron rivs och skräpet avlägsnas från platsen. För att förhindra att ytterligare skräp ansamlas bör kommunen överväga ett tillsynsbesök hos uppströms liggande brädgård där en del av skräpet bedöms härröra ifrån.

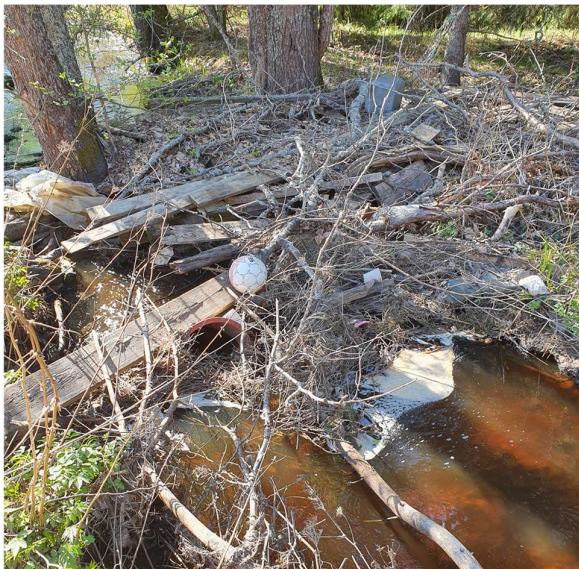
Det andra vandringshindret utgörs av en samling bråte som fastnat över bäcken och under tidens lopp skapat en partiell barriär för fisk (se figur 26).

Figur 26. Ansamling av skräp som bildar ett partiellt hinder i bäcken.

Hindret bedöms kunna avlägsnas relativt enkelt med handkraft. För att förhindra att ytterligare skräp ansamlas bör kommunen överväga ett tillsynsbesök hos uppströms liggande brädgård där en del av skräpet bedöms härröra ifrån.

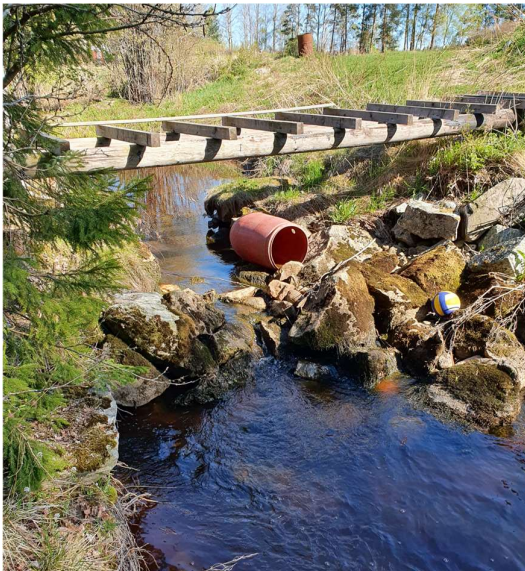
Det tredje vandringshindret består av en äldre nedrasad stensättning, troligen ett fundament till en tidigare bro (se figur 27). Passagen mellan stenarna är, särskilt under medel- och lågvattenföring, för smalt för att fisk ska kunna simma förbi och stensättningen bedöms därför utgöra ett partiellt hinder.

Figur 27. Vandringshinder bestående av äldre raserad stensättning.

Stensättningen bör läggas om så att fisk kan passera och bör kombineras med åtgärden Våtmark I i syfte att tillse att tillräcklig vattenspegel kan erhållas för en optimerad våtmark. En tröskling kan med fördel göras i detta avsnitt av bäckfåran då det redan i dagsläget finns en naturlig sådan.

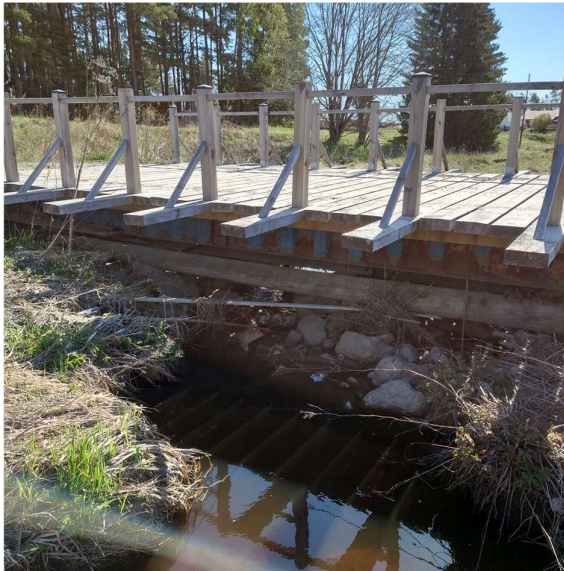
Vandringshinder nummer fyra utgörs av ett partiellt/potentiellt hinder under en nyanlagd bro över vattendraget (se figur 28). Stensättningen under bron kan under ogynnsamma förhållanden utgöra ett partiellt hinder för svagsimmande arter och passagen bör breddas. Det finns risk för att bråte fastnar och ansamlas på platsen.

Figur 28. Partiellt vandringshinder bestående av sten under brokonstruktion.

Åtgärden är relativt enkel att genomföra genom att några av de stenar som i dagsläget stryper vattenflödet flyttas. Åtgärden kan behöva kompletteras med en enklare tröskling med fler stenar så att vattennivån uppströms behålls.

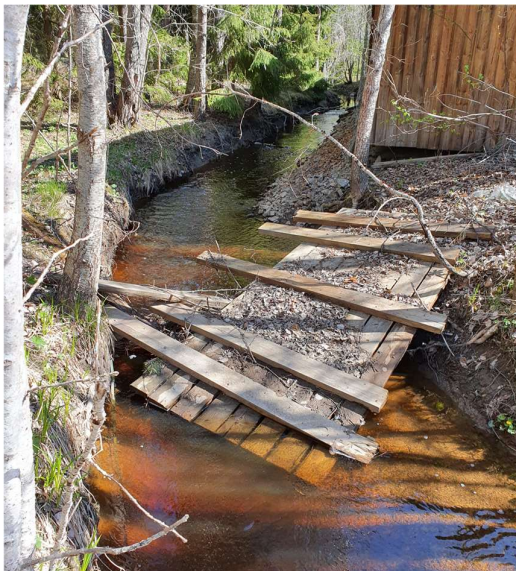
Vandringshinder fem består av en nedfallen spång där det har ansamlats skräp (se figur 29). Hindret är partiellt, vilket innebär att det under ogynnsamma förhållanden kan utgöra hinder för svagsimmande arter.

Figur 29. Partiellt vandringshinder bestående av nedfallen spång och ansamling av skräp.

Hindret kan åtgärdas genom att bron rivs och skräpet avlägsnas från platsen.

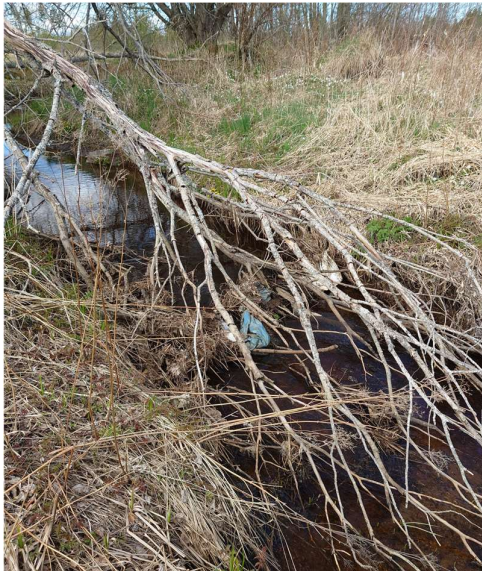
Det sjätte vandringshinder består av plastskräp som tillsammans med naturligt material bildar ett partiellt hinder för svagsimmande arter (se figur 30).

Figur 30. Partiellt vandringshinder bestående av ansamling av skräp.

Hindret kan åtgärdas genom att skräpet tas bort och avlägsnas från platsen.

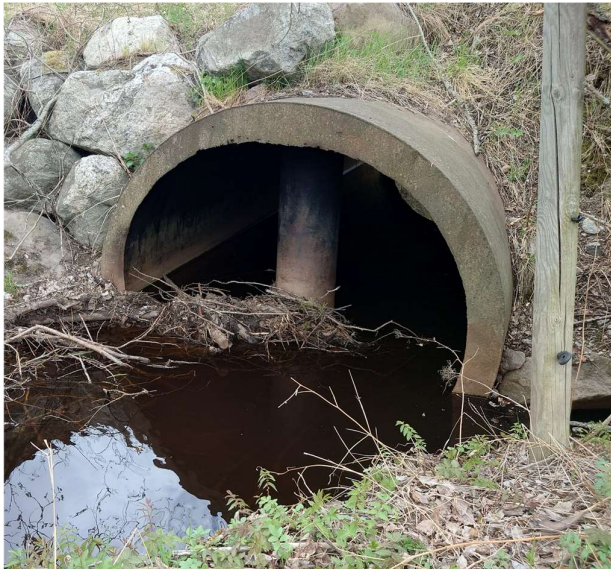
Det sjunde vandringshinder utgörs av en vägtrumma som i dagsläget inte är ett hinder, men bedöms vara ett potentiellt framtida problem. Det är delvis igenlagt av skräp som fastnar på grund av en vertikal pelare i trumman (se figur 31).

Figur 31. Partiellt vandringshinder bestående av ansamling av skräp.

Skräpet bör avlägsnas och trumman bör hållas under uppsikt så vattnet kan flyta fritt och inget hinder uppstår.

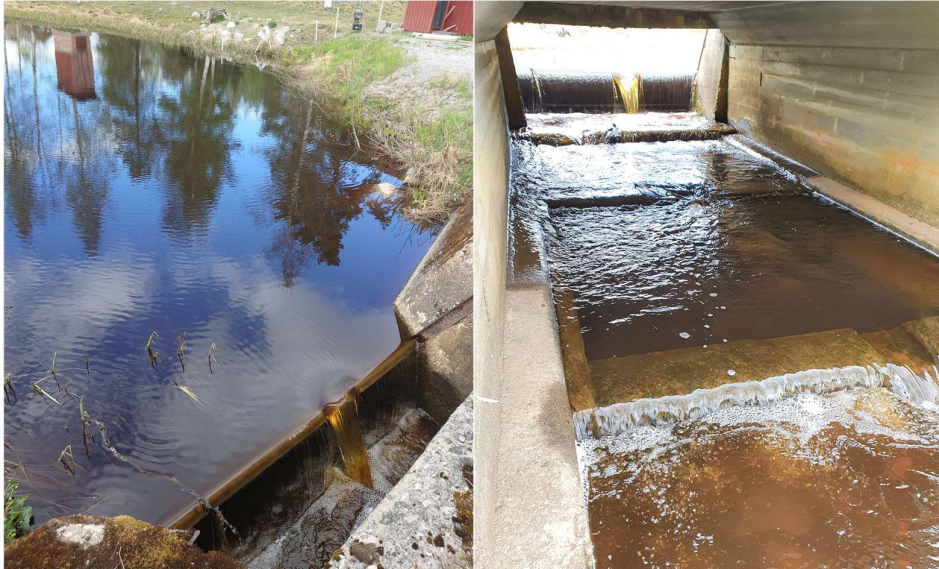
Vandringshinder nummer åtta består av en betongdamm med utskov i trä anlagd i syfte att hålla en vattenspegel för eventuella brandbekämpningsbehov för närliggande gård (se figur 32).

Utskovet och utskovsbotten/skibord är byggda med slitsar för att koncentrera vattnet vid låga flöden.

Djupet strax nedströms dammluckan var omkring 20 cm vid tidpunkten för inventering.

Dammen bedöms vara ett närmast fullständigt vandringshinder för de flesta fiskarter. Större öring har noterats i branddammen, vilket tyder på att viss starksimmande fisk kan passera under gynnsamma förhållanden.

Figur 32. Branddammen uppströms dammvallen (vänster bild) samt vy under vägbro mot utskovet (höger bild). I såväl lucka som utskovsbotten/skibord finns slitsar för att koncentrera vattnet vid låga vattenflödet.

Vandringshindret bör åtgärdas för att erhålla fiskvandring genom hela Styvjebacken. Dammkroppen och bron kan bevaras, men dammluckan bör avlägsnas. Vattennivån bedöms kunna bibehållas i ungefärlig nuvarande omfattning genom nedströms tröskling med naturmaterial.

Vandringshinder nr 8, dvs branddammen, kräver både mer omfattande utredning och tillstånd vilket gör att den är mer komplicerad i förhållande till övriga hinder. Åtgärden är dock prioriterad på sikt för att fisk ska kunna vandra obehindrat genom hela bäcksystemet.
