Ljusnan-Voxnans Vattenvårdsförbund

## Förslag till restaurering av Norr-Veman genom Vemdalens by

Tony Persson och Daniel Rickström

2020-10-31

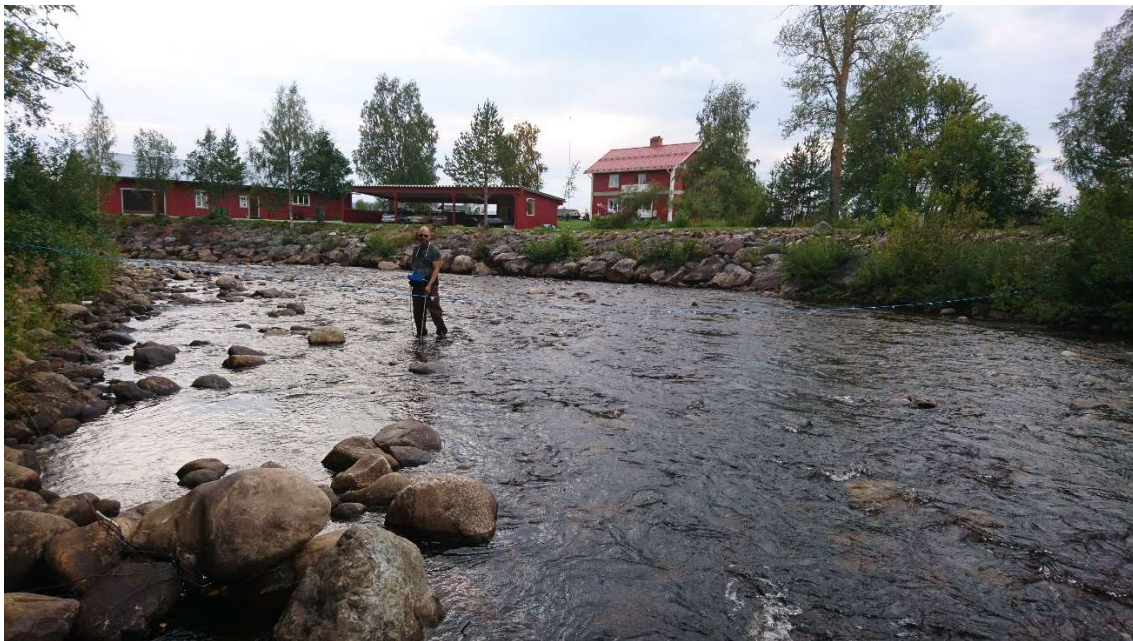
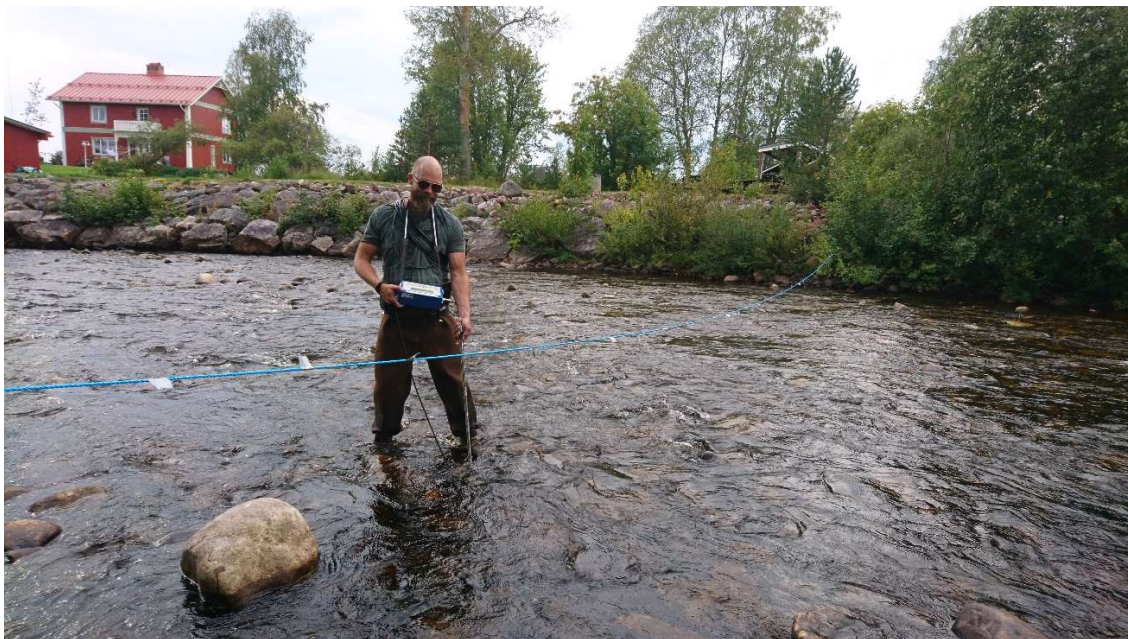
**Figur 2** Vattenföringsmätning med elektromagnetisk flygel vid sektionerna 1:1 och 2:1. Observera att även vid en mycket beskedlig vattenföring ( $1,02 \text{ m}^3/\text{s}$ ) så finns det bara ett fåtal uppstickande stenar eller block i fåran.

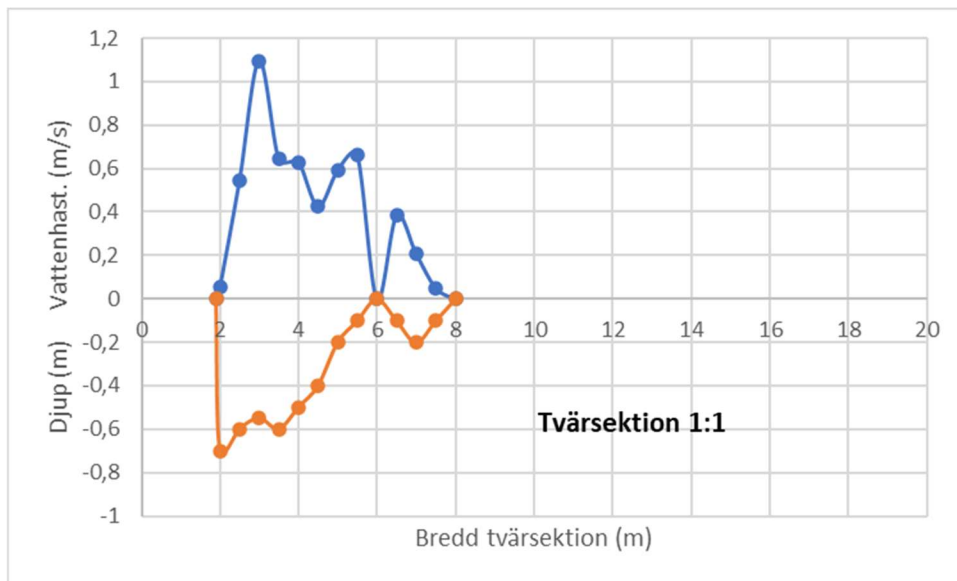
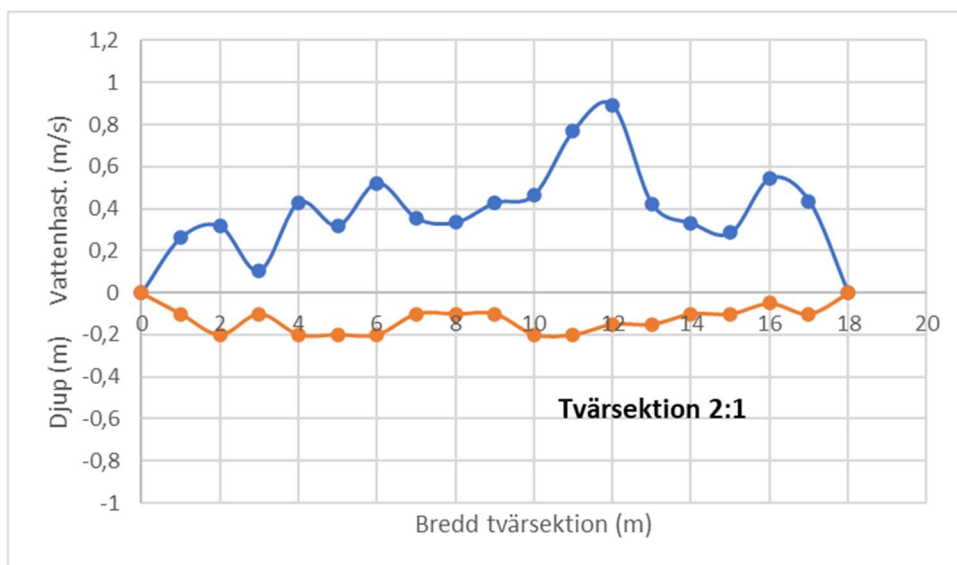
**Figur 4** Uppmätta vattenhastigheter och djup vid tvärsektionerna 1:1 och 2:1.

Det är tydligt att vattendraget har mycket olika karaktär på korta avstånd, men gemensamt för alla delsträckor är att vattenhastigheterna kan bli mycket höga även vid beskedliga flöden (Figur 4). Vid mättillfället var vattenföringen knappt tre gånger så stor som medellågvattenföringen. Medeldjupet vid sektion 1:1 är 0,41 m och medeldjupet vid den mycket bredare sektion 2:1 är endast 0,13 m. Den uppmätta medelhastigheten och medeldjupet stämmer ganska väl överens med de modellerade värdena för tvärsektion 1:1, dock vid en något större vattenföring ( $Q=1,3 \text{ m}^3/\text{s}$ ,  $v_{\text{medel}}=0,45 \text{ m/s}$ ,  $d_{\text{medel}}=0,37 \text{ m}$ ,  $n=0,08$ ). Modelleringen för delsträcka 2 och tvärsektion 2:1 stämmer sämre beroende på att det antagna medeldjupet, 0,35 m, var mycket större än det uppmätta, 0,13 m.

De höga hastigheterna och det på många ställen begränsade vattendjupet gynnar både krabisbildning och försvårar för det ekologiska livet. Även om hastigheterna vid stränderna är mycket lägre än i huvudfåran så finns det väldigt lite block och sten, vilket gör att även dessa delar av vattendraget är dysfunktionella för främst fisk och botten djur. Vattenhastighetsmätningarna visar på höga hastigheter vid beskedliga flöden och djup på grund av vattendragets låga bottenråhet (slät botten, lite block och sten). Något större flöden än vid mättillfället, motsvarande de flöden som kan förväntas under hösten och även senare, under islägningsperioden, kommer att ge signifikant högre

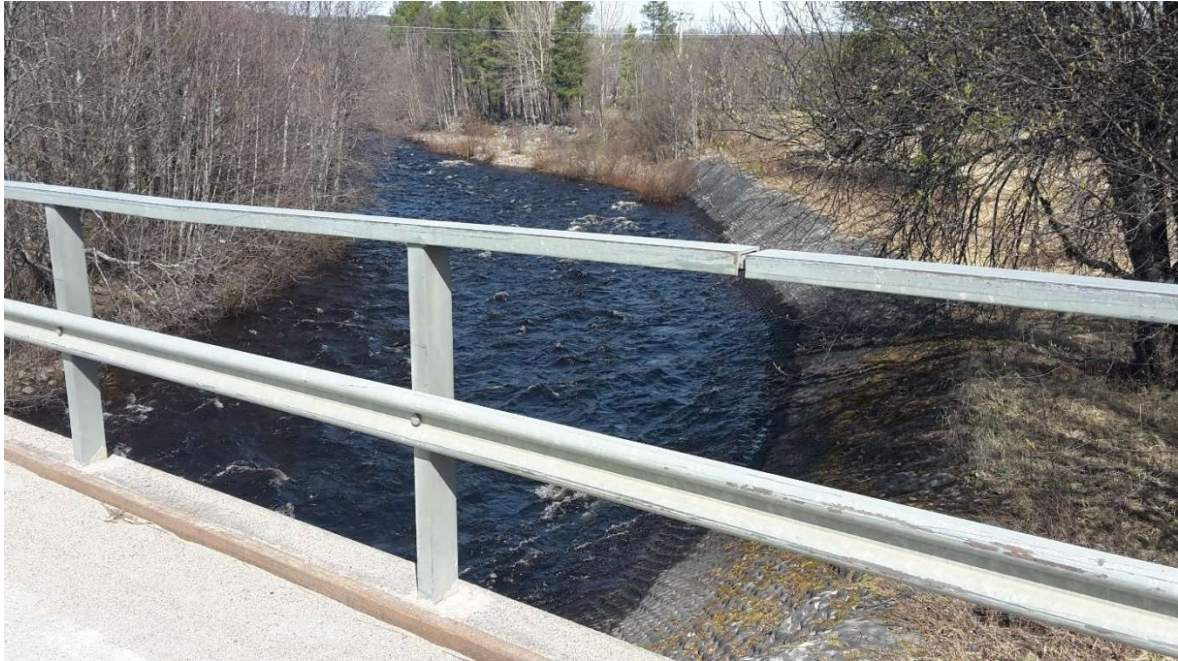
Från en ekologisk synvinkel så ger den stora avsaknaden av större material i vattendraget i kombination med homogena strandkanter, höga hastigheter, även vid låga flöden en mycket dysfunktionell miljö för fisk och övrig strömlevande fauna. Strandlinjen är relativt brant med mycket upplagda block och stenar som i vissa delar av delsträckan arrangerats för att fungera som erosionskydd (Figur 5, 6 och 7).

**Figur 5** Norr-Veman. Vy uppströms från Håbron, 11 maj 2016. Vattenföringen är ca 17 m<sup>3</sup>/s (SMHI).

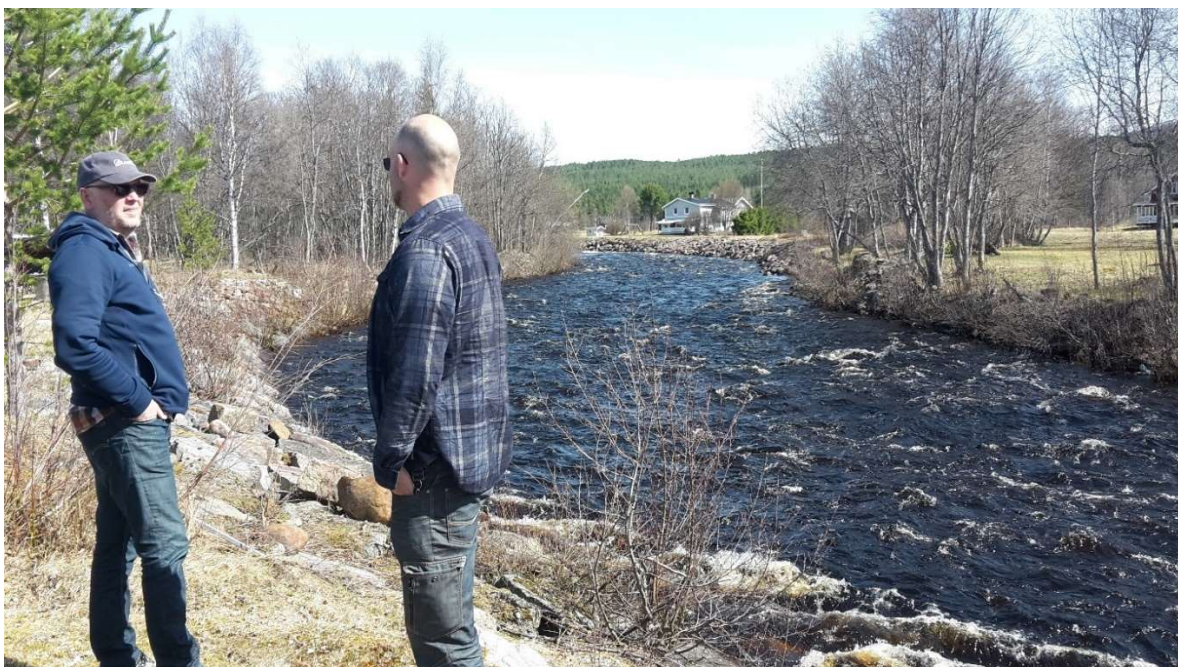
**Figur 6** Norr-Veman ca 200 m uppströms Håbron, 11 maj 2016. Vattenföringen är ca 17 m<sup>3</sup>/s (SMHI).

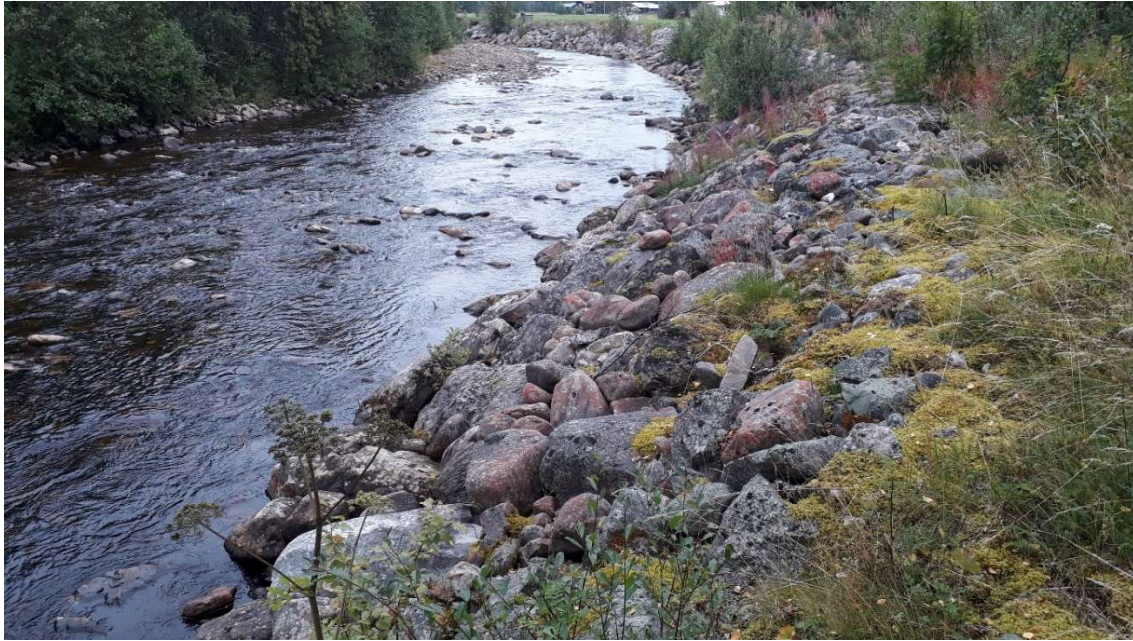
**Figur 7** Norr-Veman ca 300 m uppströms från Håbron, 28 augusti 2019. Uppmätt vattenföring ca 1 m<sup>3</sup>/s (LVVF).

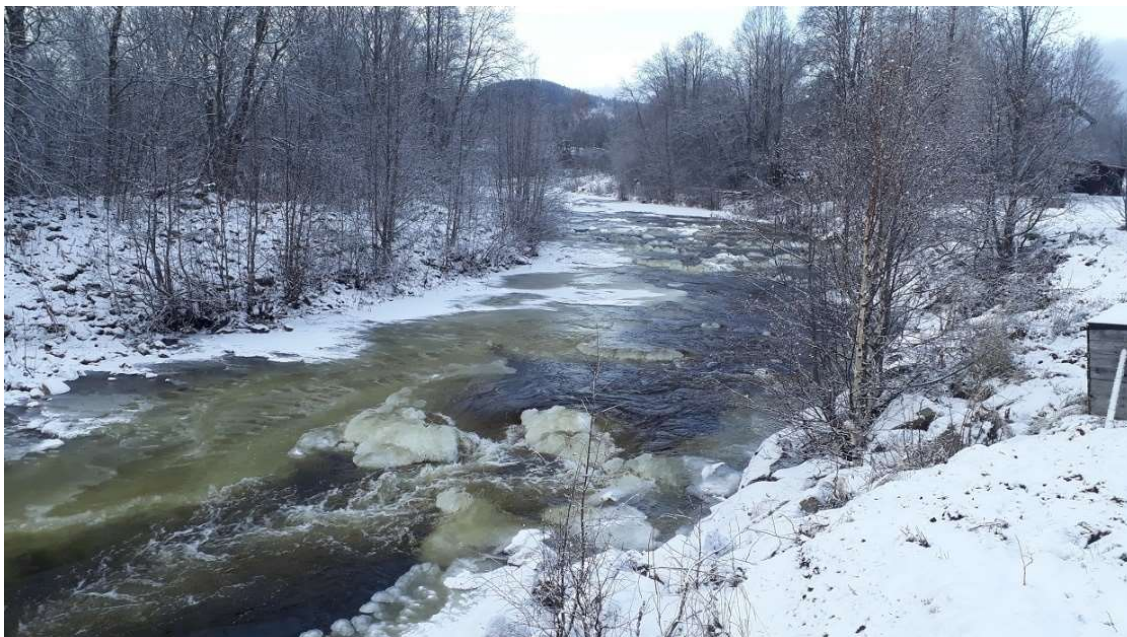
Bildandet av bottenis som orsakar isdämning är tydligt på delsträckan som sträcker sig från bron vid Håvägen och ca 1 km norrut. Vattendraget har en mycket varierande bredd och lutning och detta i kombination med den stora medellutningen och avsaknaden av sten och block i fåran ger generellt ett litet djup och hög medelvattenhastighet som gynnar isbildning (Figur 8, 9 och 10). Utläggning av block och sten skulle gynna bildandet av isbryggor med en snabbare isläggning som när snön lägger sig skulle minska värmeavgången och bildandet av kravis. Bildandet av kravis är givetvis kopplat till hur mycket vattnet nedkylts uppströms det restaurerade området, medan bildandet av bottenis är mer beroende på platsspecifika förhållanden, exempelvis hur turbulent vattnet är och hur snabbt och väl istäcket bildas.

**Figur 8** Isdämning i Norr-Veman ca 300 m uppströms bron över Håvägen. 8 november 2019. Vattenföring ca 1,9 m<sup>3</sup>/s (SMHI).

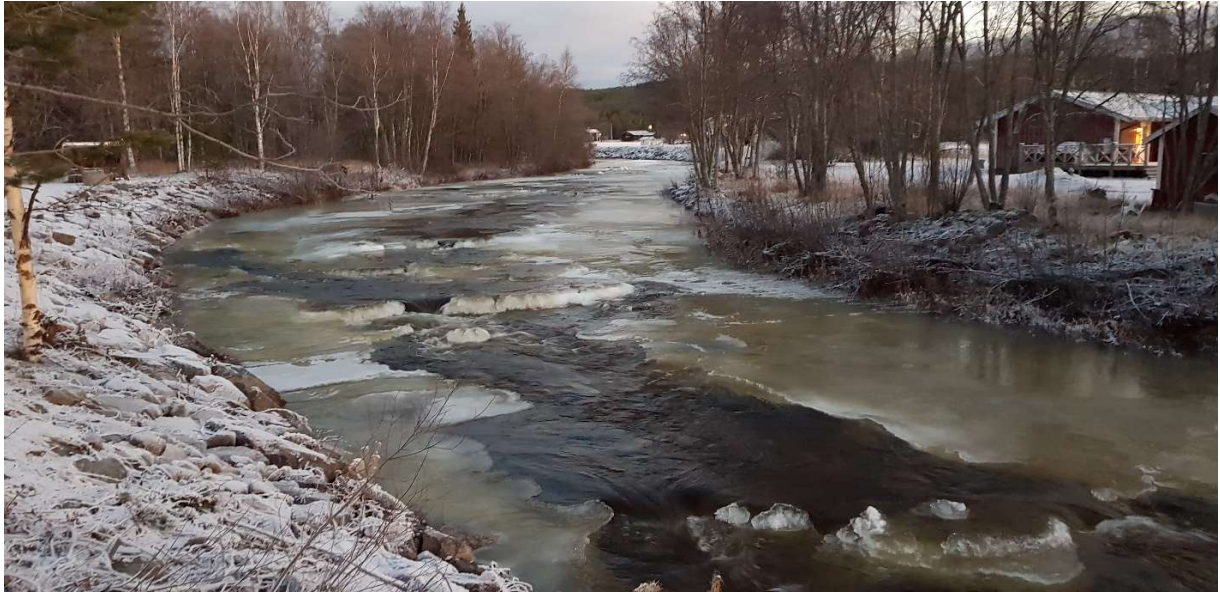
**Figur 9** Isdämning i Norr-Veman ca 200 m uppströms bron över Håvägen. 8 november 2019.

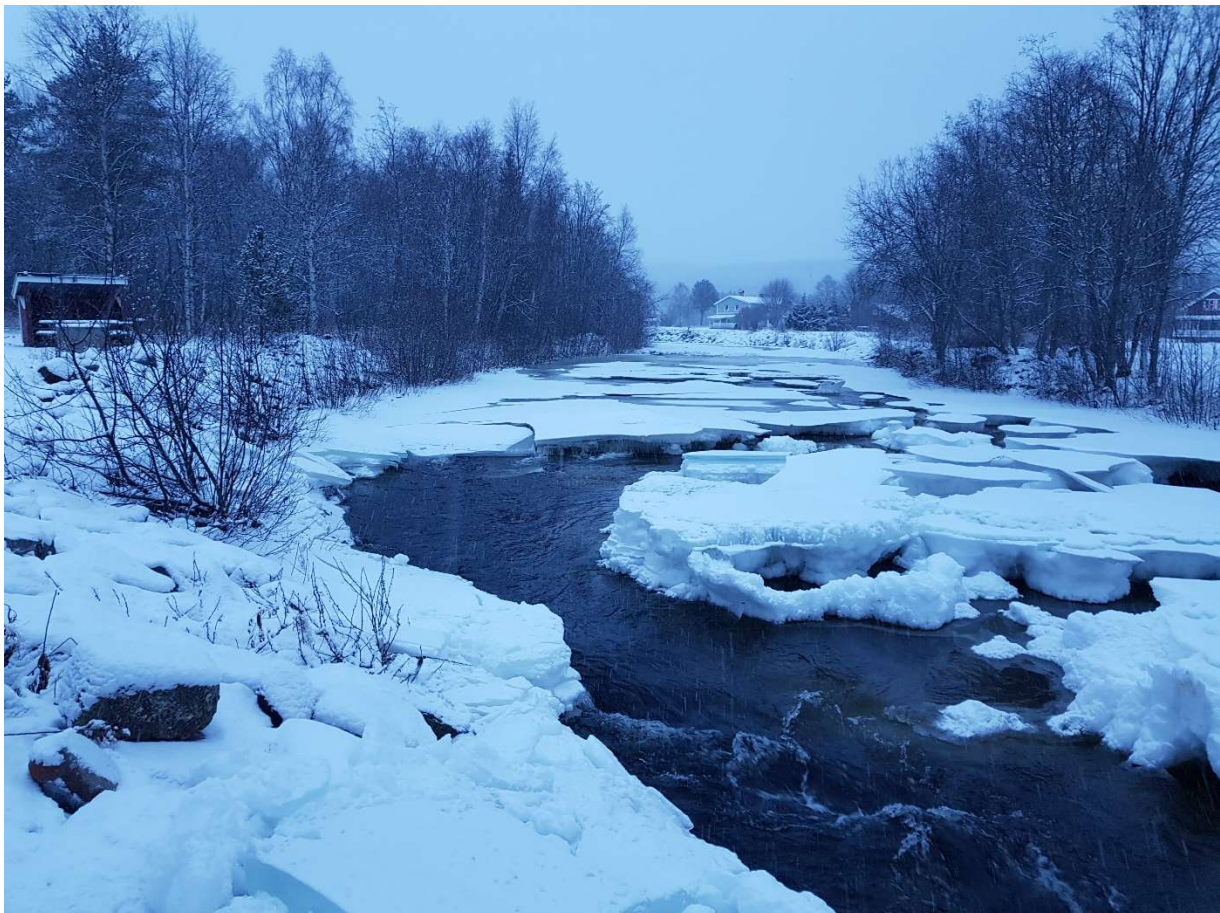
**Figur 10** Isdämning i Norr-Veman ca 200 m uppströms bron över Håvägen. 22 november 2017.

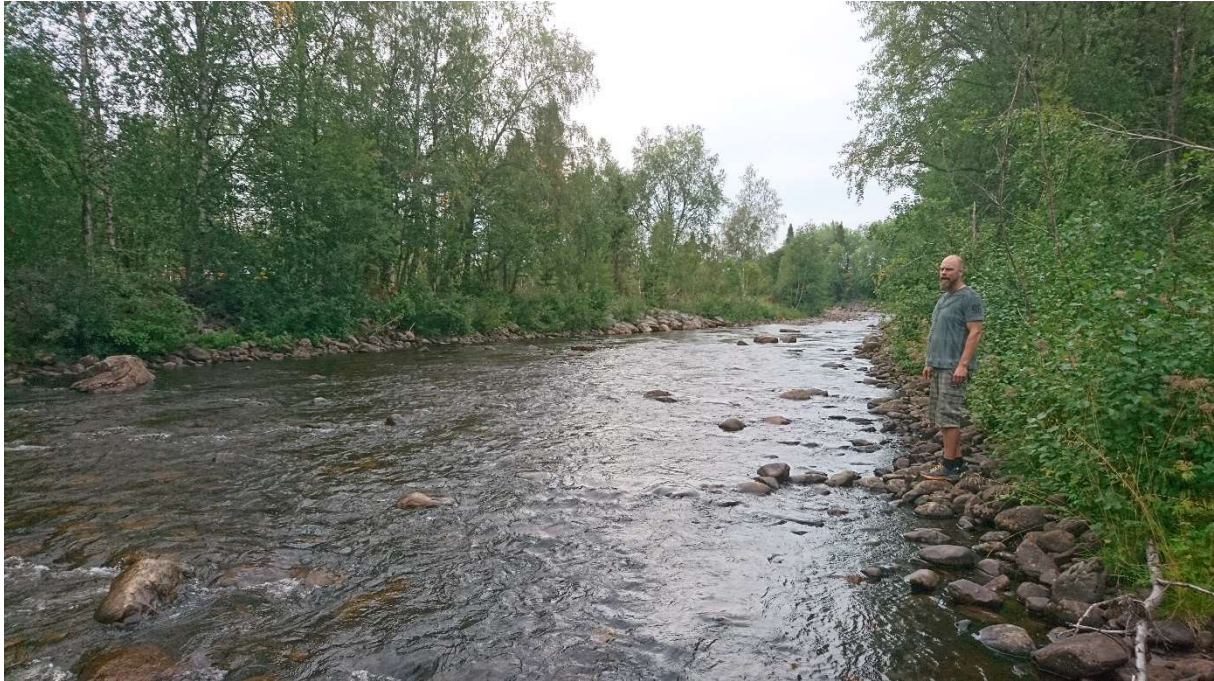
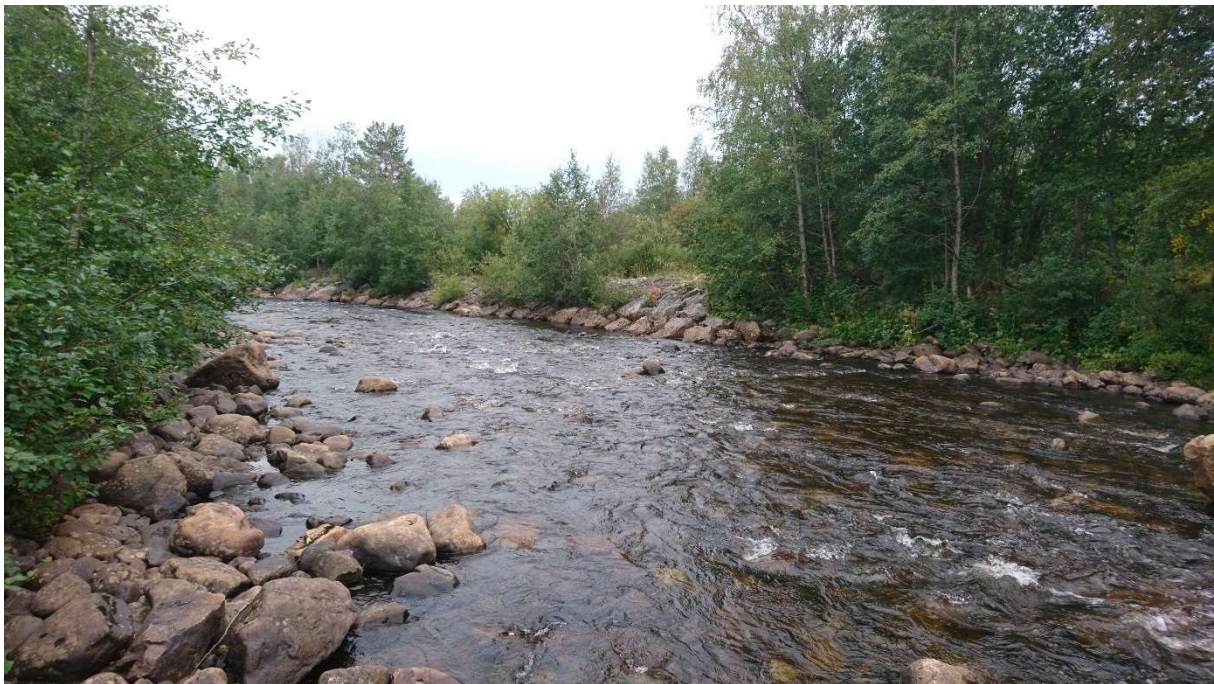
**Figur 11** Norr-Veman ca 2 km uppströms bron över Håvågen.

Delsträckorna 5 och 6 med en sammanlagd längd av ca 900 m är inte lika kraftigt rensade som delsträckorna 1-4. Sträckorna har en mer naturliknande, om än mycket homogen, karaktär och varierande strandlinje och det förekommer även en del block och sten i huvudfåran (Figur 11). Tillgången till material för restaureringen är också bättre. Vattenhastigheterna är fortfarande höga och djupet litet så det finns fortfarande ett mycket stort behov av restaurering. Restaureringen kommer att vara mindre krävande varför schablonkostnaden 700 kr/m är rimlig (Tabell 3).
