# Förstudie inför åtgärdsgenomförande i Håsjön och Yttersjön

Projektet *Förstudie inför åtgärds genomförande i Håsjön och Yttersjön* har genomförts i syfte att utreda vad som påverkar sjöarna samt undersöka förutsättningarna för att genomföra eventuella åtgärder för att förbättra miljösituationen i området.

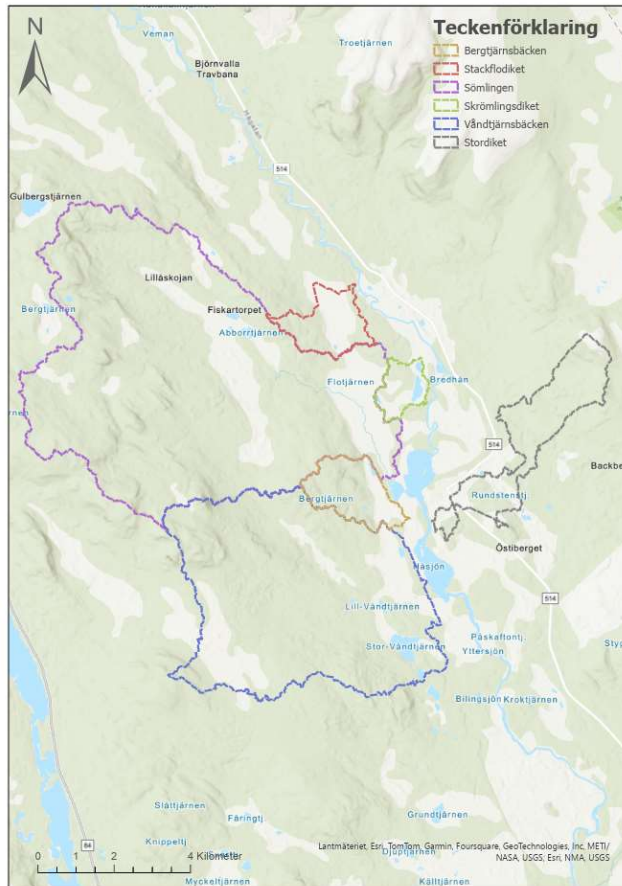
Figur 2. Delavrinningsområden kopplade till de vattendrag som ingått i den synoptiska provtagningen under 2023-2024.

Utredningen har fokuserat på de tre sjöarna, Håsjön, Håttjärnen och Yttersjön samt de i närområdet tillrinnande vattendragen Sömlingen, Våndtjärnsbäcken, Stackflodiket, Skrömlingsdiket, Stordiket samt Bergtjärnsbäcken. Se karta över respektive avrinningsområde i figur 2.

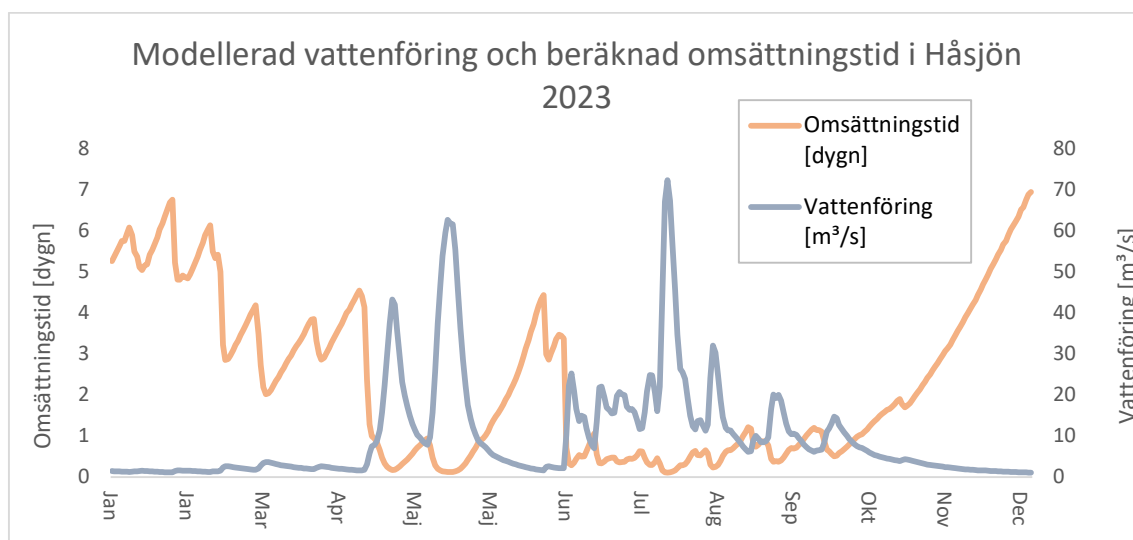
Figur 5. Modellerad vattenföring och beräknad omsättningstid i Håsjön under 2023. Vattenföringen i  $\text{m}^3/\text{s}$  visas med blå linje och omsättningstiden i dygn med orange linje.

Flödet och därmed omsättningstiden varierar kraftigt över året, vilket visualiseras i figur 5 där den modellerade vattenföringen är plottad tillsammans med omsättningstiden. Mönstret ser ungefär likadant ut i de tre bassängerna. När vattenflödet är som högst under vårflojd och höstregn är omsättningstiden nere på några få timmar medan omsättningstiden är som störst på vintern när flödet är stabilt och lågt.

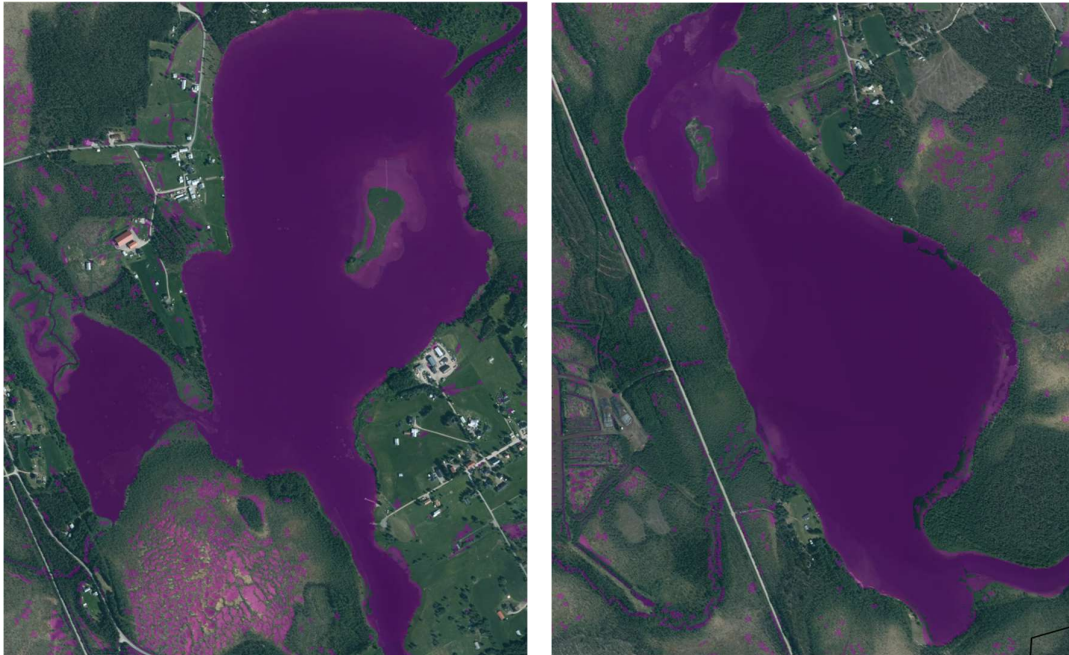
Figur 9. Modellerad vattennivåhöjning i Håsjön och Håttjärnen (vänster) och Yttersjön (höger) motsvarande 3 dm i Veman, vid Yttersjöns utlopp. Vattennivån är illustrerad med ett transparent lila lager i kartan, som är konstruerad i Scalgo Live.

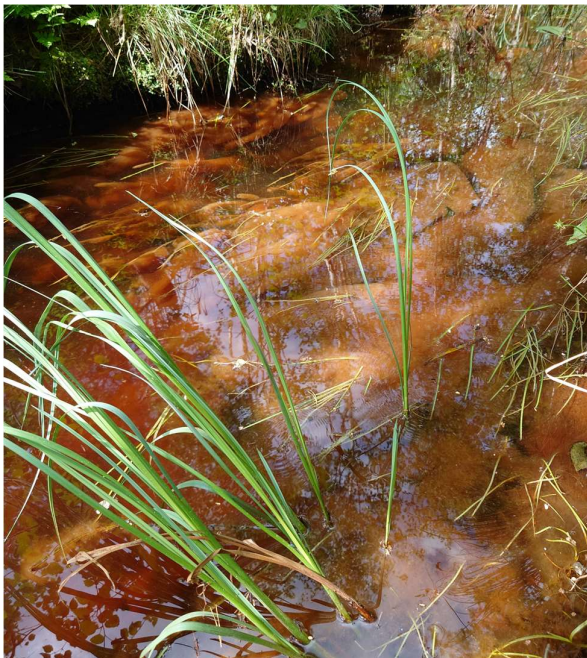
Figur 17. Utfällning av troligtvis järn och/eller mangan i Skrämlingsdiket, provpunkt 4, den 19 juni 2023.

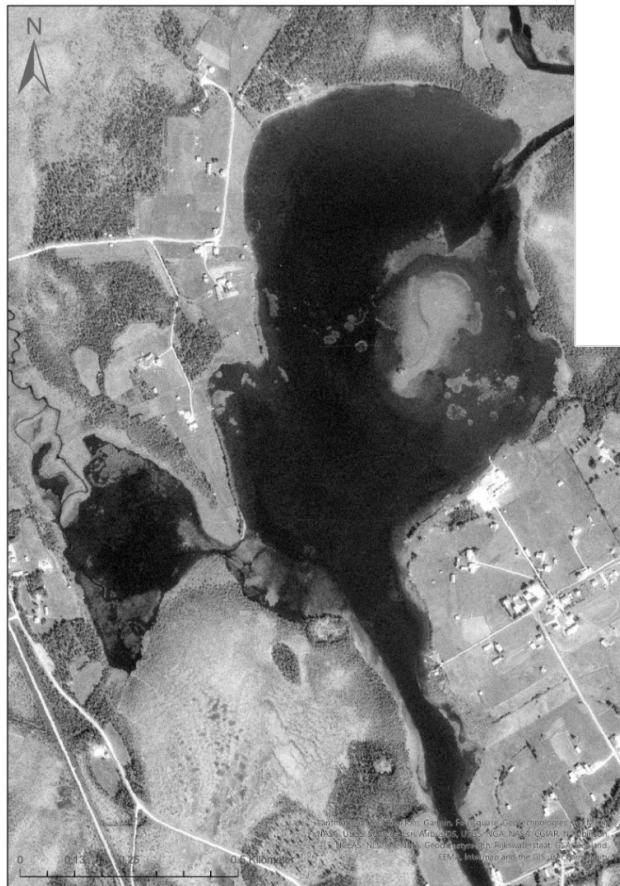
Figur 53. Flygfotografi över Håsjön och Håtjärnen tagen 1969-08-13. Flödesdiagrammet visar vattenflödet i Veman under året. Vid tidpunkten för när fotografiet är taget var flödet  $2,8 \text{ m}^3/\text{s}$  (markerat med orange pil).

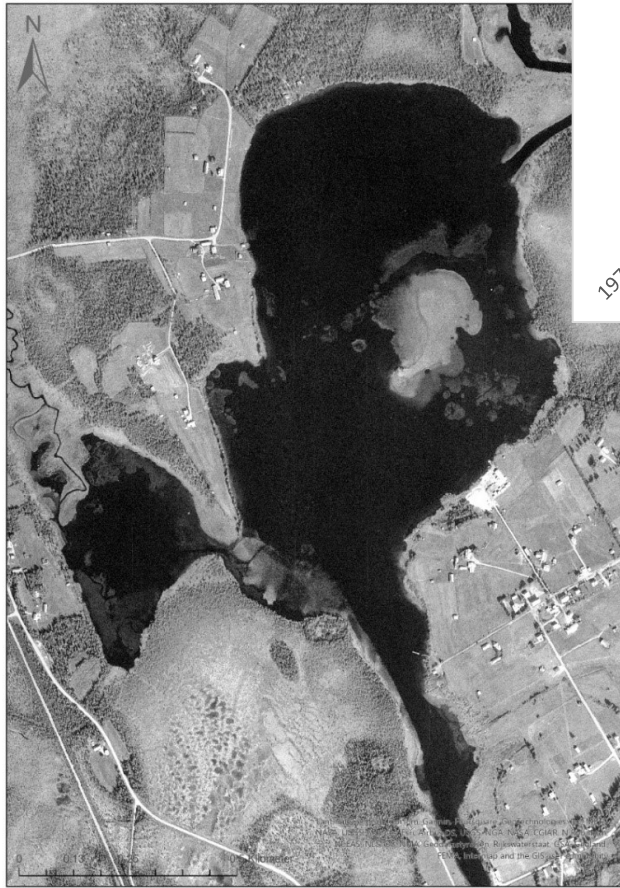
Figur 55. Flygfotografi över Håsjön och Håttjärnen tagen 1974-08-31. Flödesdiagrammet visar vattenflödet i Veman under året. Vid tidpunkten för när fotografiet är taget var flödet 9,0 m<sup>3</sup>/s (markerat med orange pil).

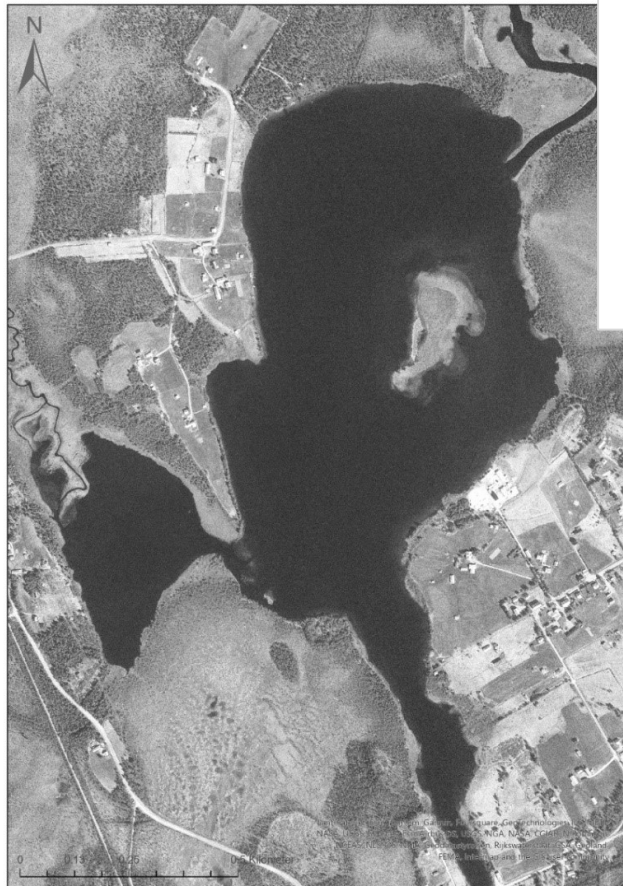
Figur 56. Flygfotografi över Håsjön och Håttjärnen tagen 1985-06-19. Flödesdiagrammet visar vattenflödet i Veman under året. Vid tidpunkten för när fotografiet är taget var flödet  $9,0 \text{ m}^3/\text{s}$  (markerat med orange pil).

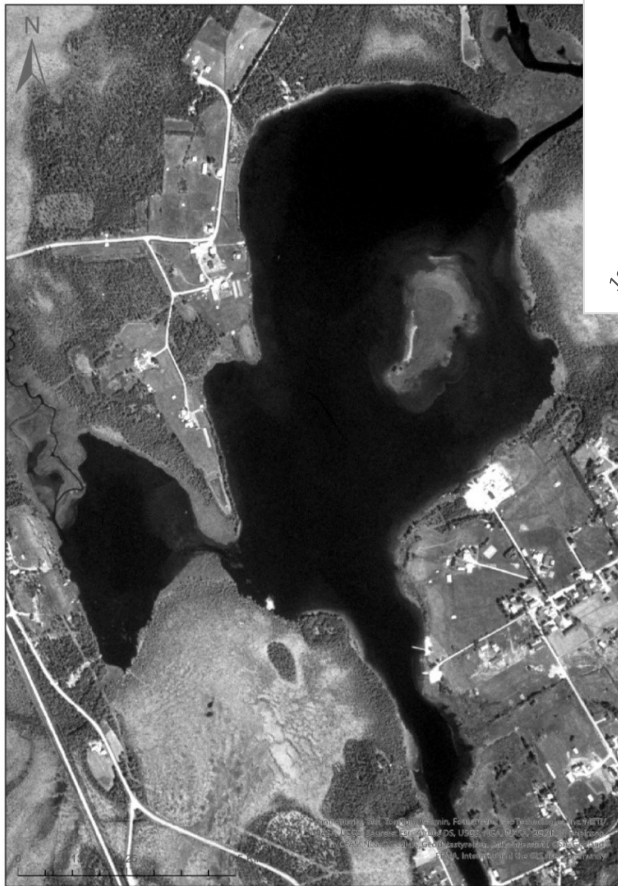
Figur 57. Ortofoto över Håsjön och Håtjärnen tagen 1994-07-07.  
Flödesdiagrammet visar vattenflödet i Veman under året. Vid tidpunkten för när fotografiet är taget var flödet  $6,4 \text{ m}^3/\text{s}$  (markerat med orange pil).

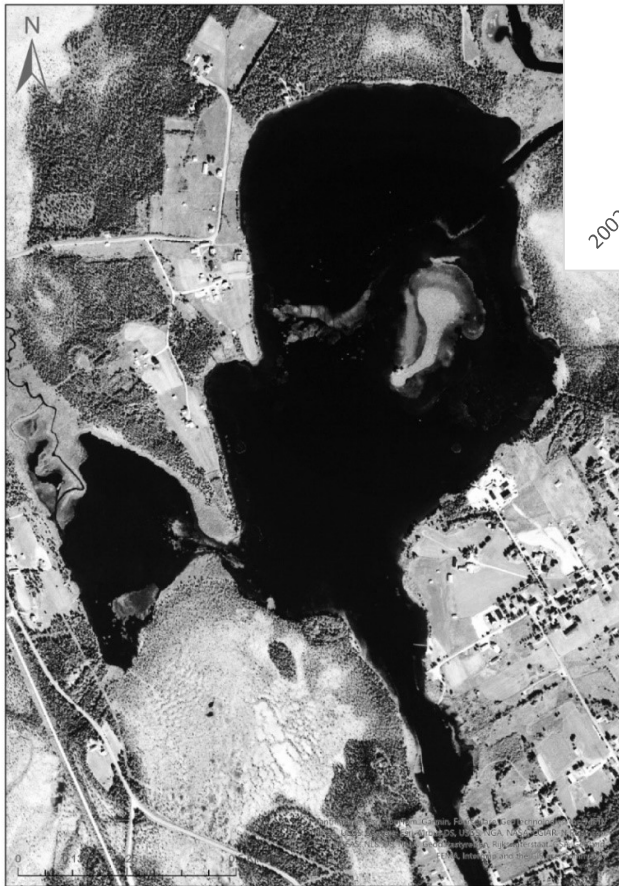
Figur 58. Ortofoto över Håsjön och Håttjärnen tagen 2002-08-03.  
Flödesdiagrammet visar vattenflödet i Veman under året. Vid tidpunkten  
för när fotografiet är taget var flödet  $7,4 \text{ m}^3/\text{s}$  (markerat med orange  
pil).

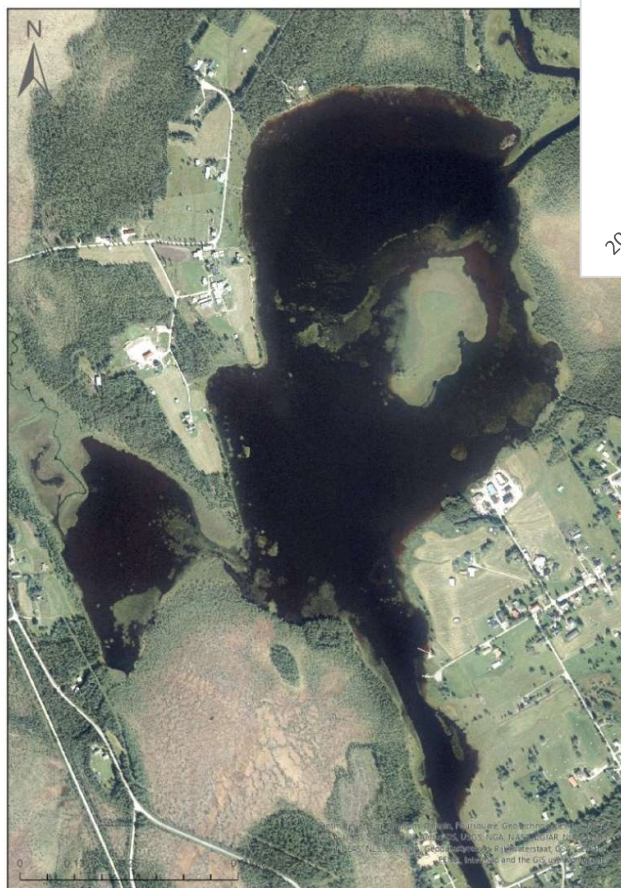
Figur 61. Ortofoto över Håsjön och Håttjärnen tagen 2020-08-10. Flödesdiagrammet visar vattenflödet i Veman under året. Vid tidpunkten för när fotografiet är taget var flödet 6,9 m³/s (markerat med orange pil).
