Ljusnan-Voxnans Vattenvårdsförbund

## Transport av fosfor, kväve och suspenderat material i Floråns avrinningsområde samt förslag till belastningsminskande åtgärder

Tony Persson och Daniel Rickström

2021-03-31

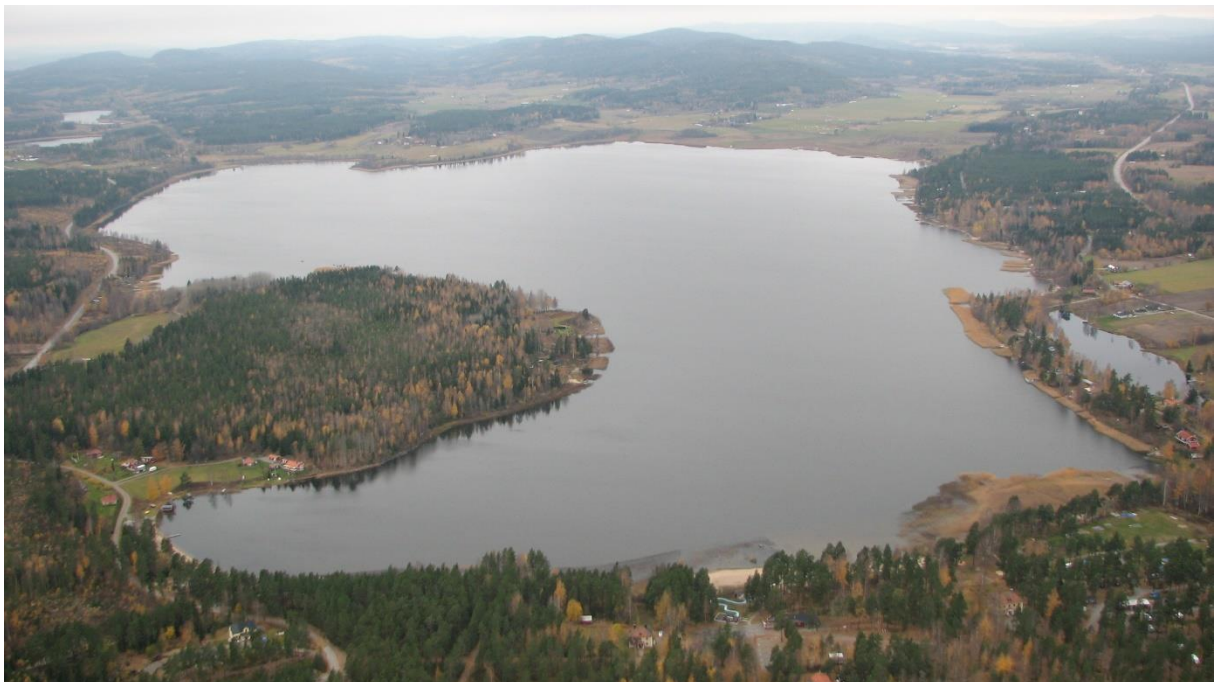
**Figur 2** Vy mot nordväst över Florsjön med Färgeriåns dalgång som mynnar i nordvästra delen av sjön.

Belastningsproblemen är en betydande orsak till att god ekologisk status inte uppnås i Florsjön (Figur 2), men påverkar också Ljusnan och den kustvattenvattenförekomst som Ljusnan mynnar till, Ljusnefjärden. För att uppnå god status i Florsjön så kommer åtgärder för att minska näringsämnesläckaget att behövas. För att kunna uppnå detta så behövs även åtgärder för att minska intransporten av suspenderat material.

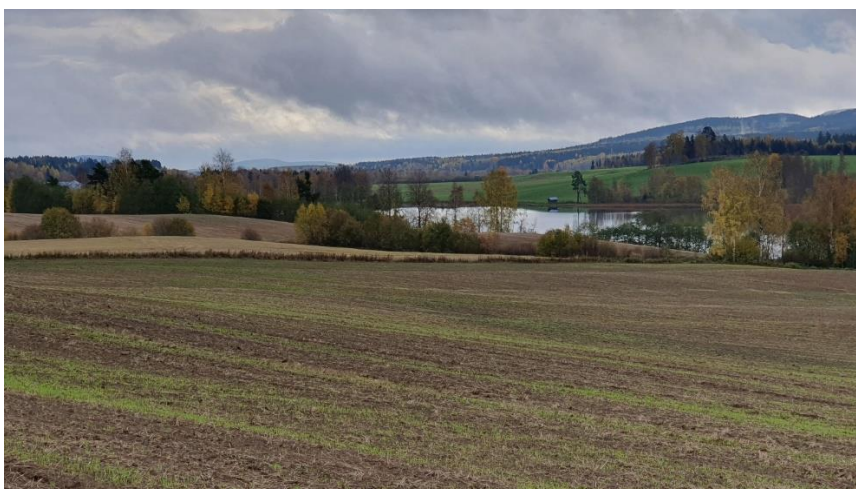
**Figur 3** Östersjön vid Rengsjö med omgivande jordbruksmark. Bilden är tagen på norra sidan av sjön i riktning mot sydväst.

Delavrinningsområdet uppströms Florsjön är fokus för denna undersökning på grund av att andelen jordbruksmark är anmärkningsvärt hög, hela 21 %, samtidigt som andelen sjöar och vattendrag bara är 1 %. Nästan all jordbruksmark ligger också i direkt anslutning till sjöarna och ån och dess närområde och dränerar direkt till ån via mindre bäckar och diken (Figur 3 och Figur 4).

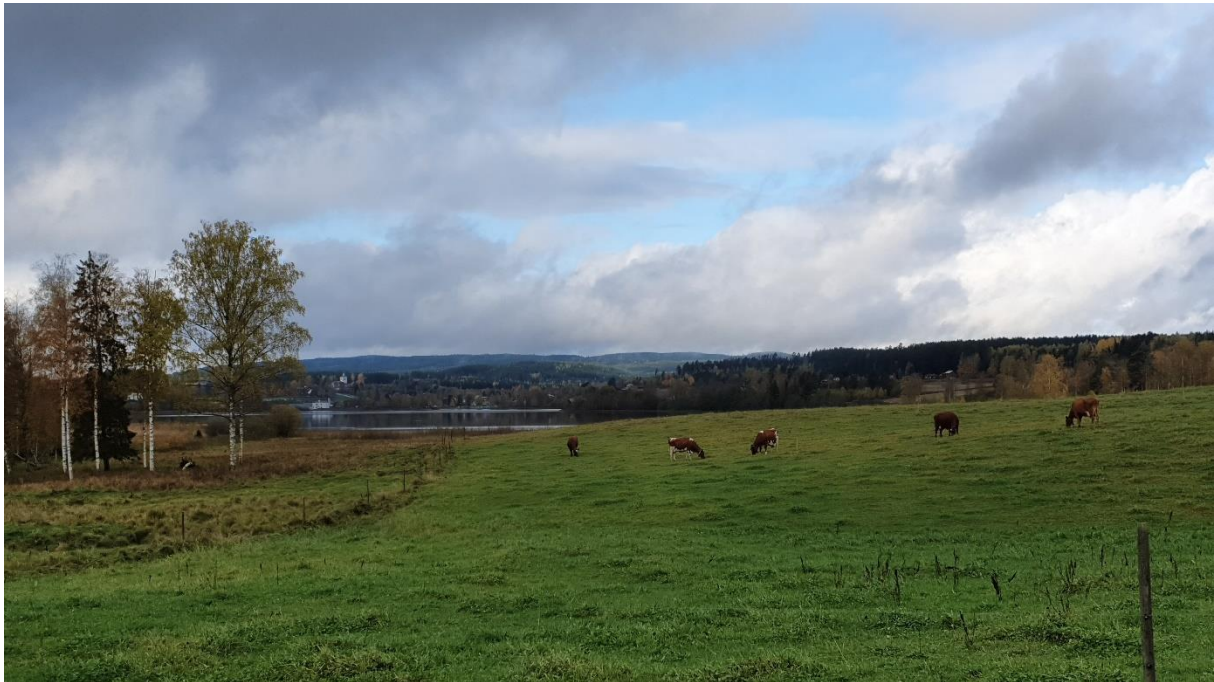
**Figur 4** Östersjön nära utloppet till Färgeriån. Bilden är tagen på östra sidan av sjön i riktning mot nordväst.

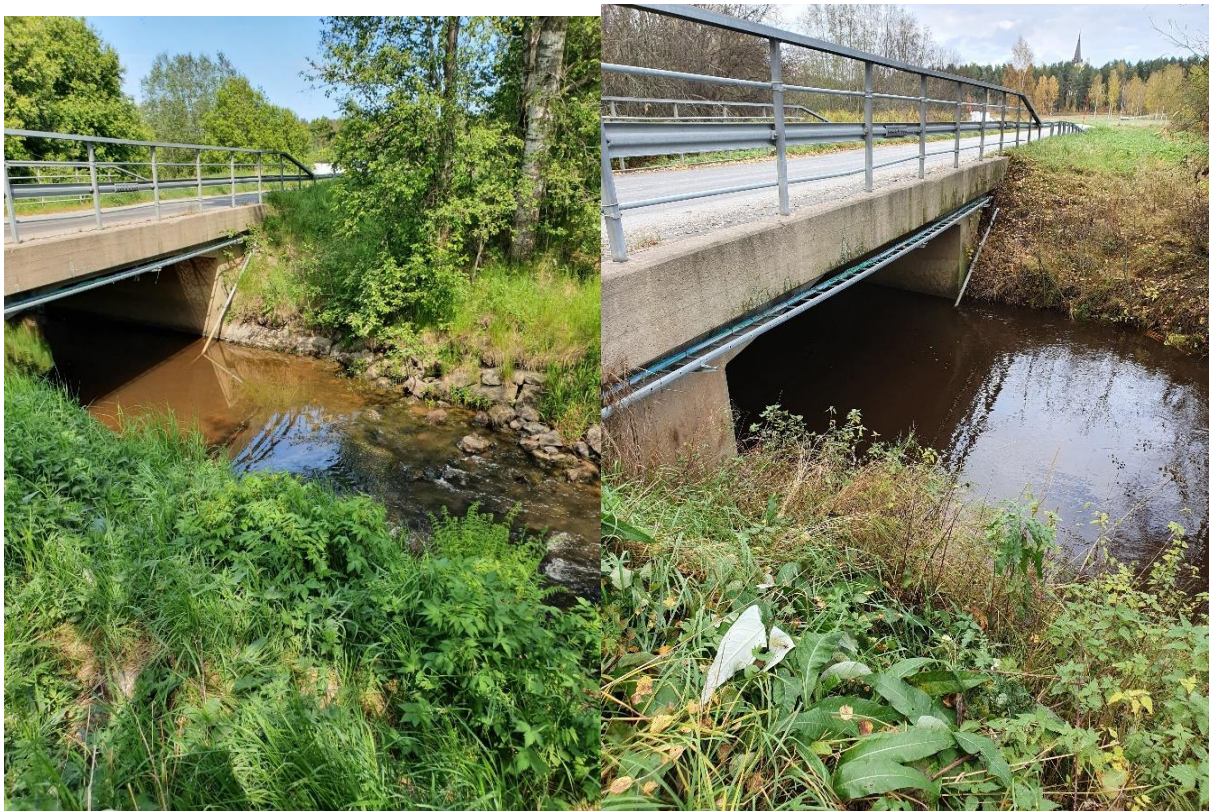
**Figur 7** Mät- och provtagningsstation vid bron i Flor. I det galvaniserade röret vid bronns vänstra strand så sitter en nivålogger monterad vid botten. Den vänstra bilden är tagen den 4 juni 2020 och vattenföringen är 130 l/s. Den högra bilden är tagen den 7 oktober 2020 och vattenföringen är 805 l/s.

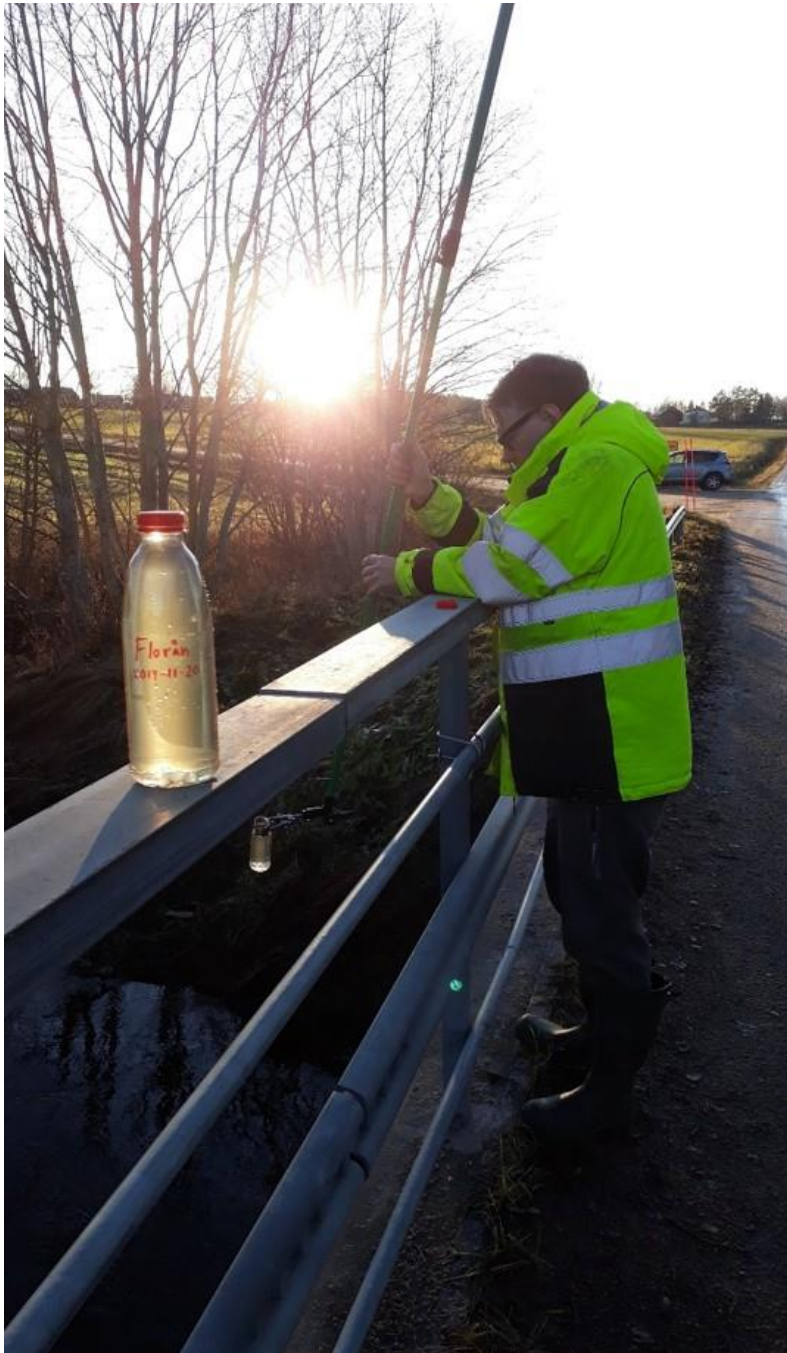
Vattenprovtagning i Färgeriån vid bron i Flor.

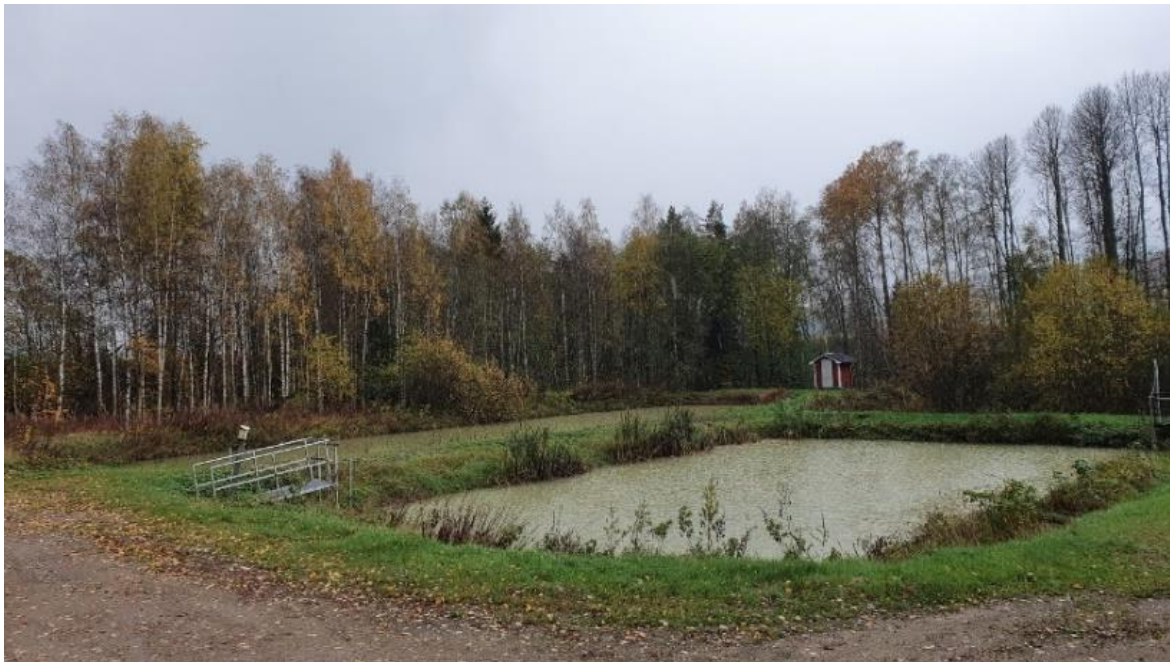
**Figur 16** Reningsverket i Glössbo som efter rening i sedimentationsdammarna släpper ut vattnet till Färgeriån.

Med data från reningsverken i Glössbo (Figur 16) och Rengsjö för åren 2016-2019 så kan medelårsbelastningen av totalfosfor på Färgeriån/Florsjön beräknas till 3,1 respektive 15,2 kg/år. D.v.s. belastningen från reningsverken med avseende på fosfor är försumbar jämfört med totaltransporten i Färgeriån med Florsjön som recipient som för perioden 1 oktober 2019 till 30 september 2020 uppmättes till 552 kg.

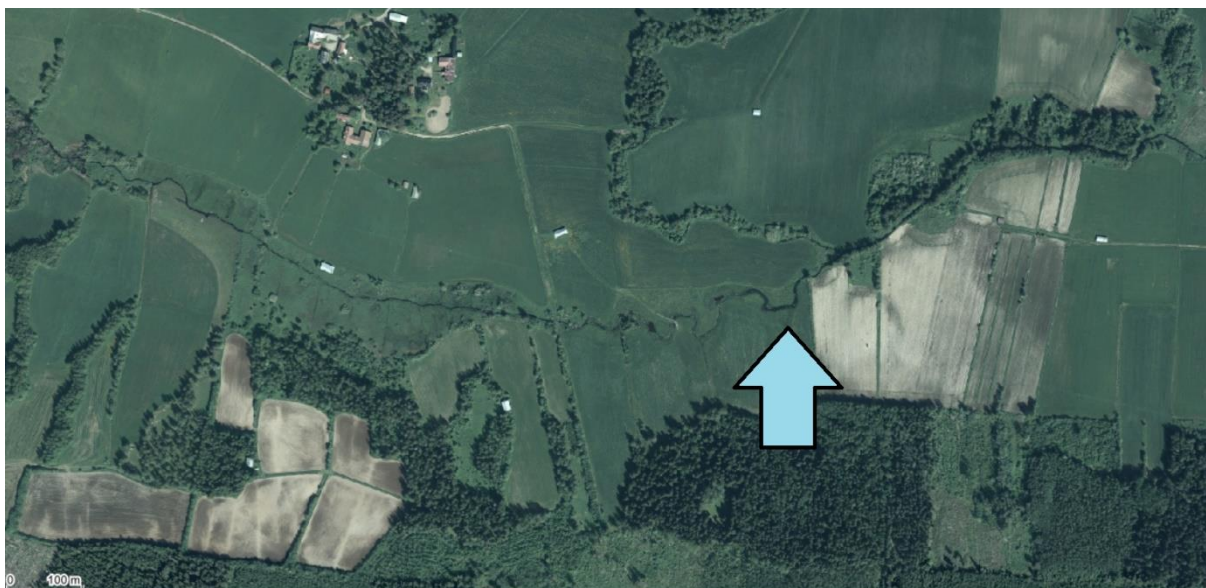
**Figur 18** Möjlig lokal för sedimentationsdamm i Bagängesbäcken.

**Figur 19** Möjlig lokal för sedimentationsdamm i Bagängesbäcken.

En möjlig lokalisering av en sedimentationsdamm kan vara i området där Bagängesbäckens mynnar till Färgeriån (Figur 18 och Figur 19). Avrinningsområdet uppströms är 17,8 km<sup>2</sup> vilket motsvara ca 24 % av Färgeriåns avrinningsområde. Andelen jordbruksmark är hela 33 %. De synoptiska mätningarna ger också indikationer på att fosforhalterna är i samma storleksordning som i Färgeriån vid bron i Flor. En tumregel när det gäller dimensioneringen av sedimentationsdammar är att ytan bör vara minst 1 % av tillrinningsområdets storlek, vilket betyder att en minsta storlek på en damm vid denna lokal teoretiskt bör vara ca 18 hektar. Det är dock praktiskt omöjligt att anlägga en så stor sedimentationsdamm, utan bedömningen är att den maximala dammytan som är möjlig att skapa utan omfattande gräv- och schaktarbeten är 3-5 hektar (Figur 20). Området i Bagängesbäcken strax uppströms mynningen i Färgeriån är relativt flackt men bäcken är något nedskuren i landskapet vilket betyder att en sedimentationsdamm/översvämningssyta kan skapas med anläggandet av en ca 1-1,5 m hög och ca 100 m lång indämning. Vid ett anläggande av en översvämningssyta/sedimentationsdamm på denna plats så bör även en faunapassage byggas så att inget nytt vandringshinder skapas.

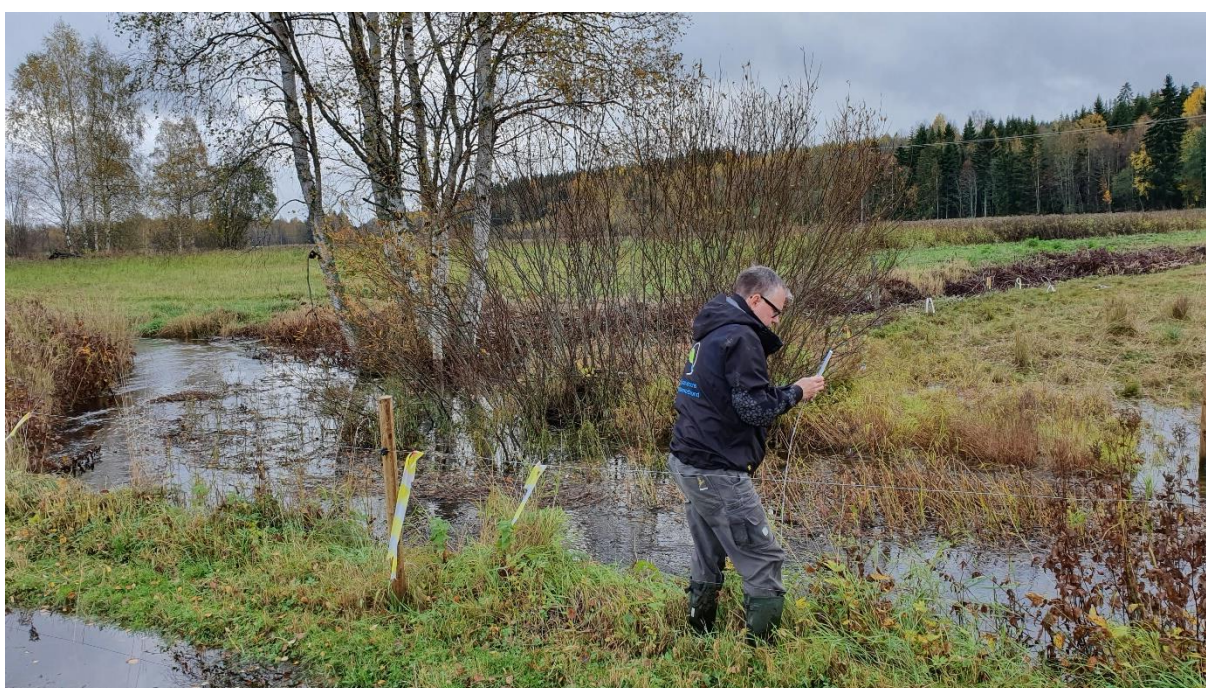
**Figur 20** Vattenprovtagning i Bagängesbäcken, nära den föreslagna åtgärdslokalen. under en period där bäcken översvämmar jordbruksmarken i närområdet.

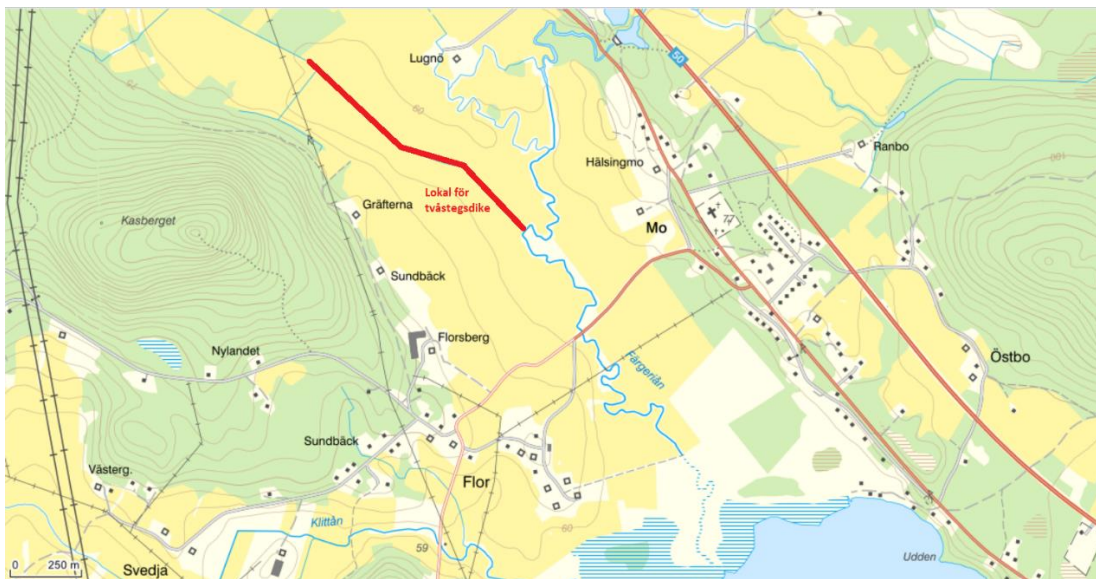
**Figur 23** Lämplig lokal för anläggandet av ett tvåstegsdike som mynnar i Färgeriån nära Florsjön.

Tvåstegsdiken är helt obeprövade i området, men för diken i jordbrukslandskapet som har karaktären av vattendrag, d.v.s. att de avbördar vatten hela året och har en storlek på avrinningsområdet på minst några kvadratkilometer så kan åtgärden vara intressant. Där diken har långa sammanhängande sträckor som helt saknar träd- och buskvegetation och där sänkor som lämpar sig för anläggandet av sedimentationsdammar kan anläggandet av ett tvåstegsdiken vara en intressant åtgärd. Ljusnan-Voxnans vattenvårdsförbunds bjöd in en forskare från Sveriges lantbruksuniversitet för att diskutera tvåstegsdiken som en möjlig åtgärd i Floråns avrinningsområde och vid ett fältbesök i juni 2019 så besöktes ett antal lokaler. En lämplig lokal kunde då identifieras, och det är nedre delen av det vattendrag/dike som mynnar i Färgeriån vid mätpunkt 2 (Tabell 4) ca 600 m uppströms bron i Flor (Figur 23 och Figur 24).

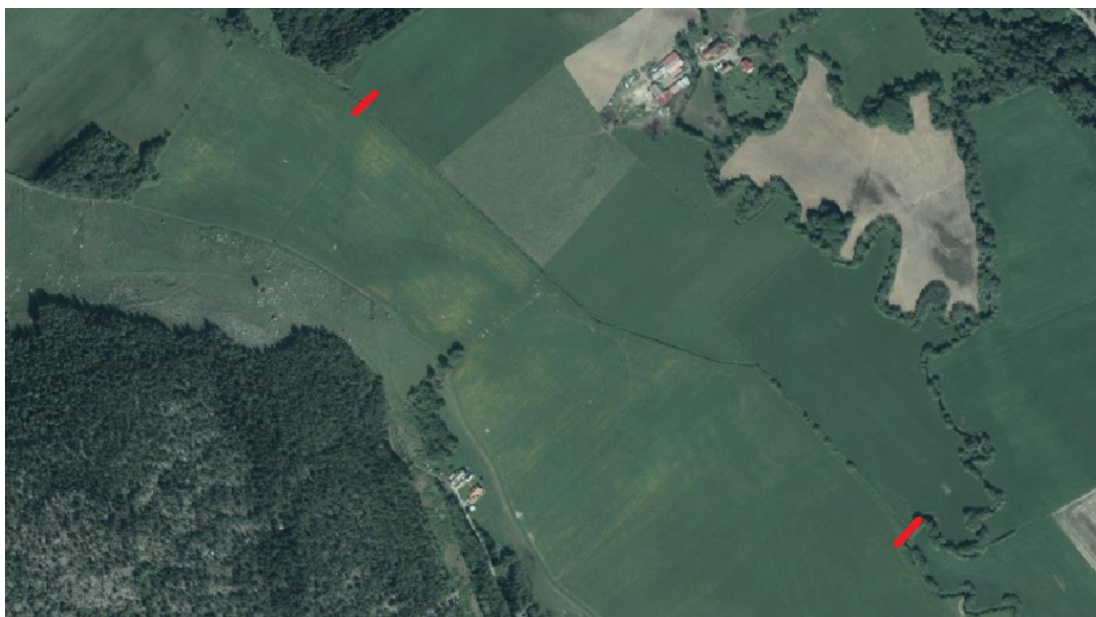
**Figur 24** Ortofoto över den 1 km långa stäcka av vattendraget/diket som lämpar sig för att anlägga ett tvåstegsdike. Nedströms (mynningen i Färgeriån) och uppströms start- och slutpunkter markerade.
