Ljusnan-Voxnans Vattenvårdsförbund

Vattenmiljö- förbättrande åtgärder i Styvjebäcken

JUHA SALONSAARI OCH DANIEL RICKSTRÖM

2022-12-02

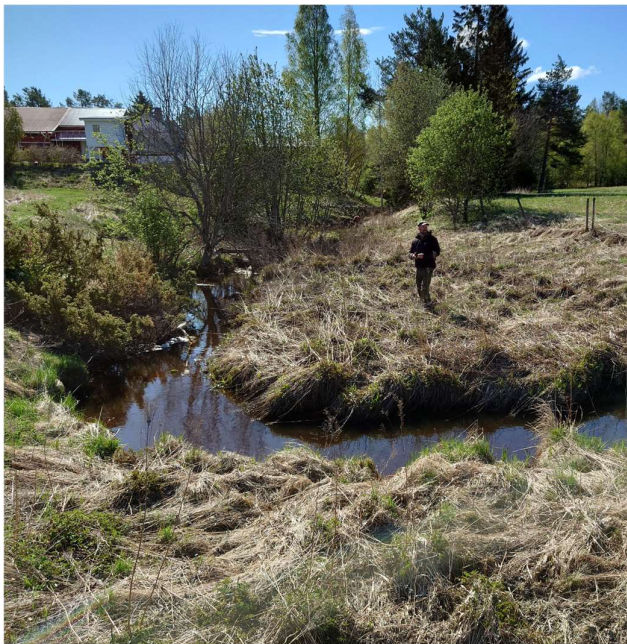
Det första området som är lämpligt för etablering av några mindre våtmarker räknat nedströms från sammanflödet med Lötån ligger i ett låglänt område mellan brädgården i norr och skogsområdet strax norr om Tempo (se figur 4). Bäckens skar ned mellan omgivande åkerplättar och det angränsande närområdet svämvas över vid högre flöden. För att ge underlag till beräkning av kostnader har två förslag på små våtmarksytor skapats.

Genom att öppna upp sidofåror, fördjupa delar av dessa och släppa in vattnet från huvudvattendraget i delar av de omkringliggande bäcknära områdena kan ett sammanhängande mindre våtmarkssystem skapas.

Figur 5. Fotografi över Styvjebäcken och område lämpligt för etablering av mindre våtmark.

Åtgärden går med fördel att kombinera med åtgärden "Vandringshinder 3" genom att tröscla bäcken strax nedströms och därmed skapa en större permanent vattenyta. Utan tröskel och/eller grävda djupområden kommer våtmarken främst att vara vattenfylld under de korta pulser av högflöden som sker främst under vår och höst. Det är viktigt att man vid skapandet av våtmarken tillser att det finns ett tillräckligt vattendjup i nuvarande huvudfåra även vid lågvattenflöden. Se figur 5 och 6 för fotografier tagna i området. I kartbilden i figur 4 visas i vilken riktning fotografierna tagits.

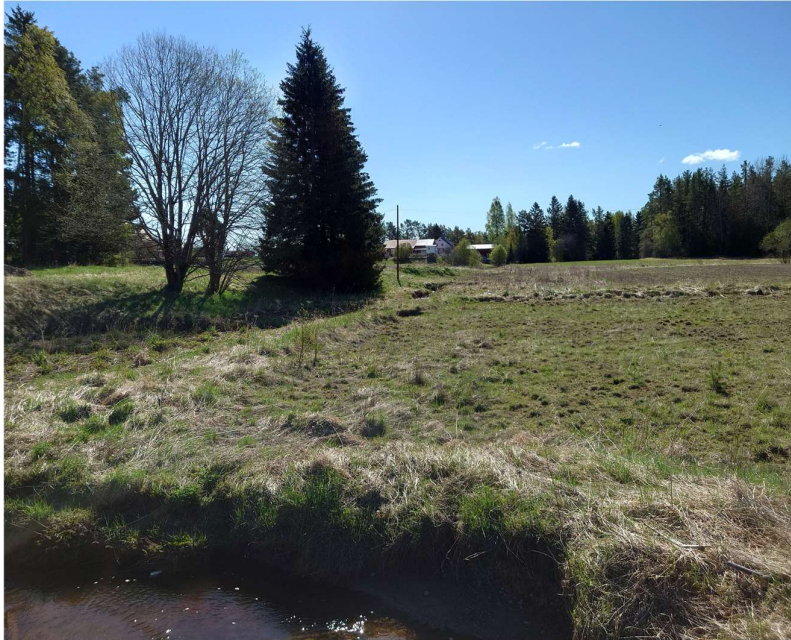
Figur 6. Fotografi över Styvjabäcken och område lämpligt för etablering av mindre våtmark.

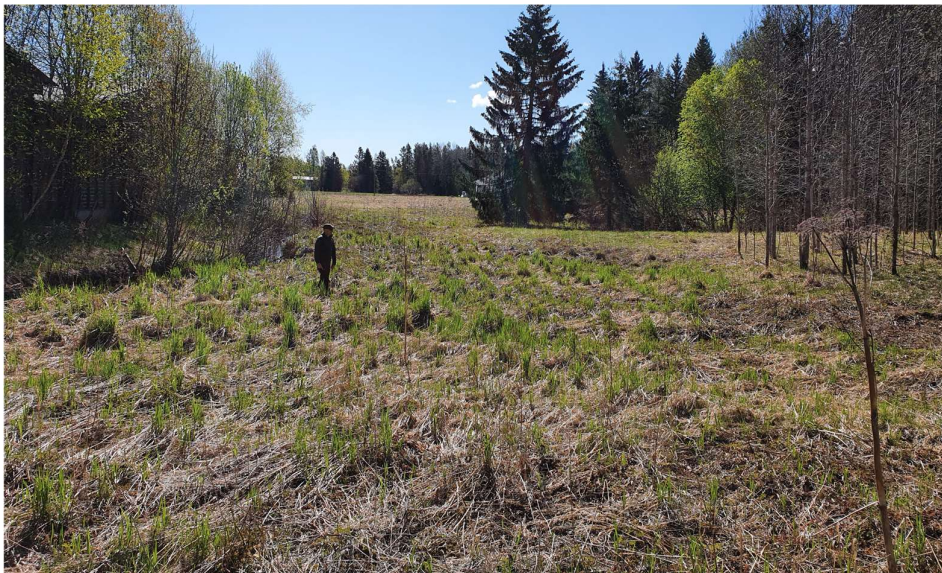
Det andra området som är lämpligt för etablering av våtmark ligger bredvid brädgården i ett område som ser ut att tidvis vara överdämt av vatten (se figur 7).

Figur 8. Fotografi över område lämpligt för etablering av mindre våtmark. Styvjebäcken rinner till vänster i bild.

Genom att gräva ur delar av det föreslagna området, leda över en del vatten från Styvjabäcken in i våtmarksområdet samt etablera en mindre överfallströskel nedströms kan området täckas med vatten större delar av året jämfört med nuläget. Utan tröskling och/eller utgrävning kommer våtmarken främst att vara vattenfylld under de korta pulser av högflöden som sker främst under vår och höst. Det är viktigt att man vid skapandet av våtmarken tillser att det finns ett tillräckligt vattendjup i nuvarande huvudfåra även vid lågvattenflöden, vilket en väl utformad tröskel kan bidra till.

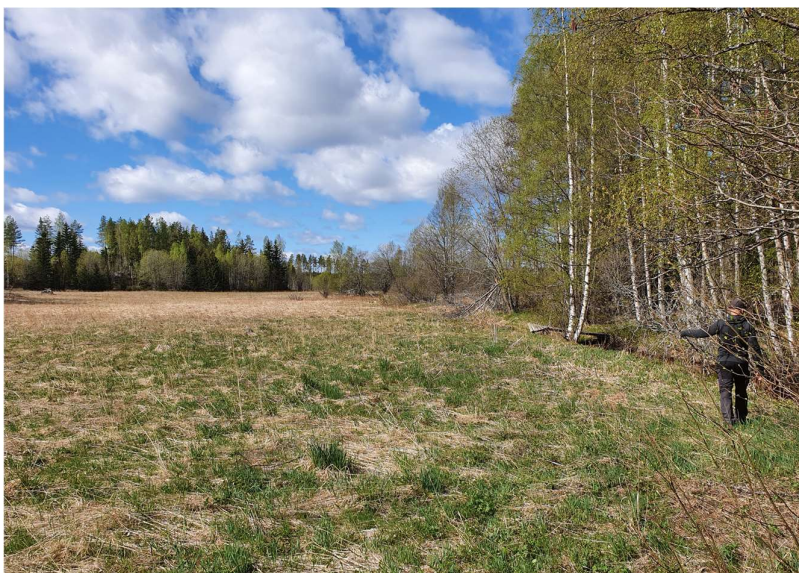
Våtmark III ligger på samma plats som de föreslagna större dämningssytorna om 50 000 m² som presenteras i de tidigare utredningarna av Persson och Rickström 2021 samt Hernebring och Samuelsson 2014. Denna våtmark bedöms inte kräva någon större utgrävning/fördjupning utan kan åstadkommas genom en tröskling nedströms befintlig sumpskog. Se beräknad utbredning av våtmarksområde efter dämning samt plats för tröskel i figur 9 medan figur 10 visar ett fotografi över området.

Figur 10. Fotografi över område lämpligt för våtmark. Styvjbäcken rinner till höger i bild.

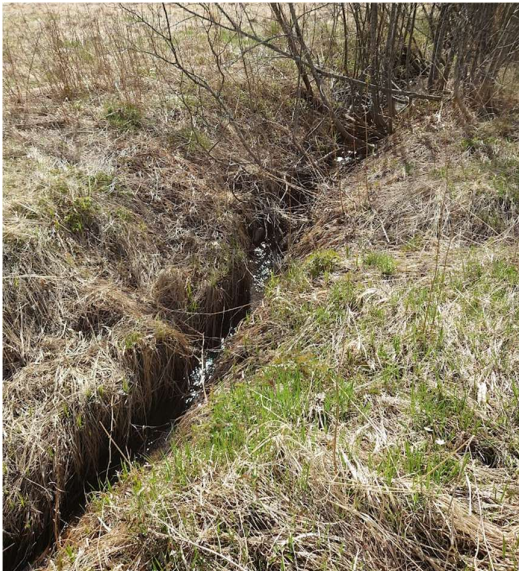
Det fjärde området lämpligt för etablering av våtmark ligger i nära anslutning till en hästgård nedströms E4:an. Området ser ut att redan i dagsläget översvämmas under höga flöden, vilket gör det mycket lämpligt för etablering av våtmark med stående vattenyta året om (se figur 11).

Figur 12. Fotografi över området lämpligt för etablering av våtmark IV. Styvjebäcken rinner bakom fotografen.

Våtmarken etableras förslagsvis genom att gräva ur en hästskoformad fördjupning nära ån och tillåta en del av flödet svämma in i våtmarksområdet.

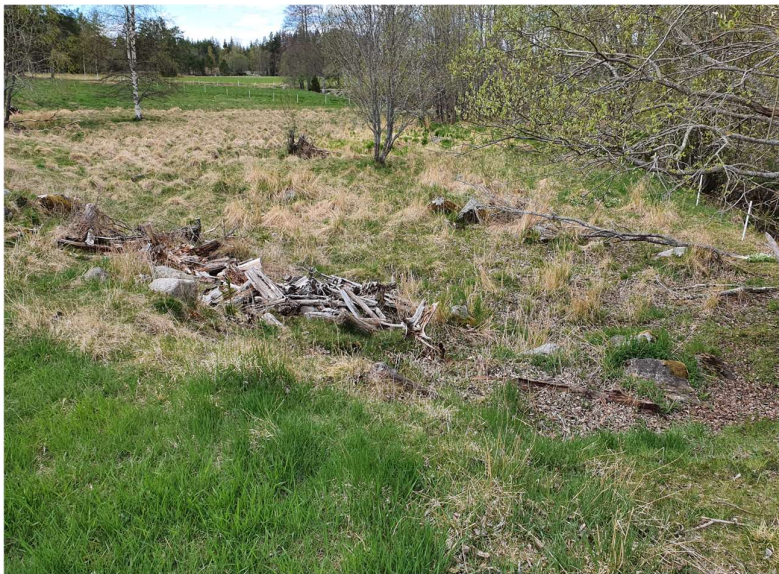
Det femte området lämpligt för etablering av våtmark ligger i nära anslutning till en hästgård nedströms E4:an. Området ser ut att redan i dagsläget översvämmas under höga flöden, vilket gör det mycket lämpligt för etablering av våtmark med stående vattenyta året om (se figur 13).

Figur 14. Fotografi område lämpligt för etablering av mindre våtmark. Styvjebacken rinner till höger i bild.

Genom att kombinera en nedströms liggande överfallströskel i naturmaterial för att höja vattennivån i våtmarksområdet med att öppna sidofårar samt eventuellt gräva ur en del av nuvarande översvämningsyta bedöms området fungera som våtmark året om.
