# Åtgärdsplan för Söderhamnsåns nedre delar

**Rapport:** Åtgärdsplan för Söderhamnsåns nedre delar

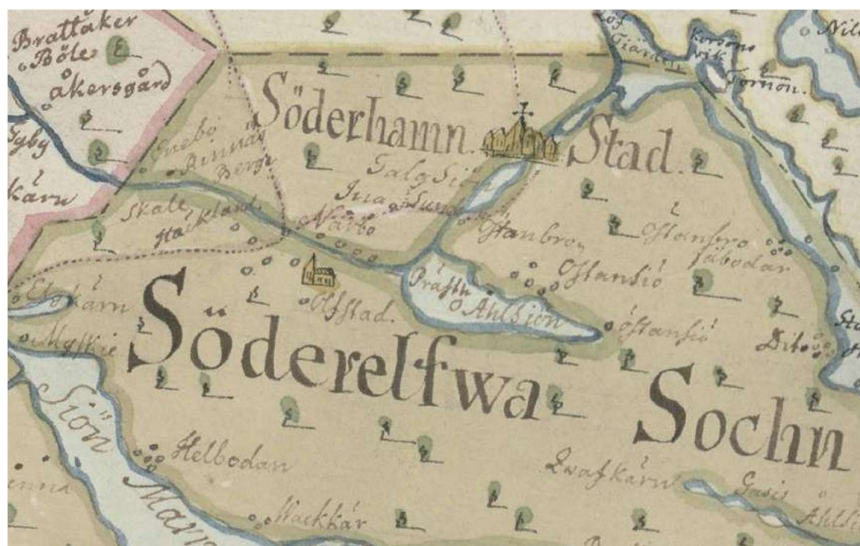
Figur 3. Utsnitt från Charta öfver större delen av Hälsingeland utgiven 1774. På kartbilden syns både Ålsjön samt nedströms liggande sjösystem innan sammanflödet med havet. I dag finns enbart Ålsjön kvar.

Äldre kartor (se figur 3 och 4) visar att det har funnits sjöar och våtmarker även nedströms Ålsjöängarna. I dagsläget är dessa utdikade samt igenfyllda och fungerar därmed inte längre som naturliga reningsverk eller för att dämpa flöden.

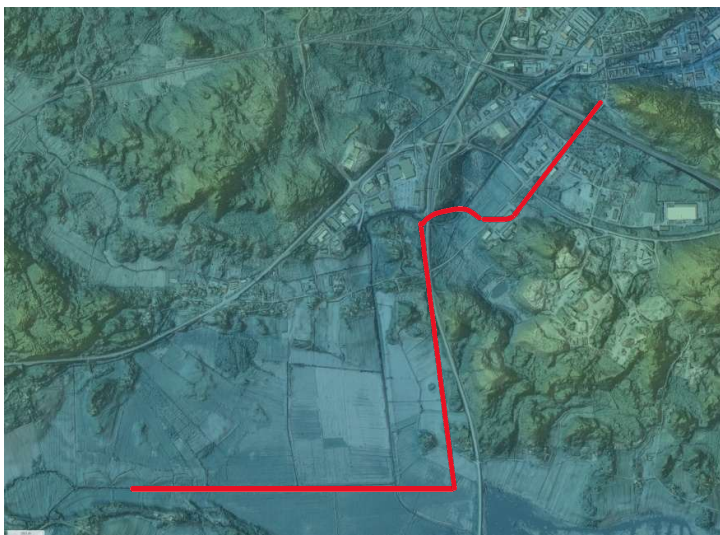
Figur 9. Höjddata över Söderhamnsåns nedre delar där det tydligt framkommer hur rätad och kanaliserad ån är i sitt nedre lopp. Ån är framhävd genom röd markering.

Söderhamnsån är kraftigt påverkad av fysiska förändringar till följd av att ån och dess närområde ligger i jordbruksmark och stadsmiljö. Stora delar av åns nedre sträckning, från sammanflödet med Gullsaxbrobäcken, är kraftigt rätade, rensade och kanaliserade (se kartbild i figur 9). Ån rinner dessutom genom finkorniga jordar, vilket innebär att de markavvattande åtgärder som en gång genomfördes för att öka avrinningen kontinuerligt bidrar till att åns kanter eroderar och bidrar till transport av slam och näringsämnen.

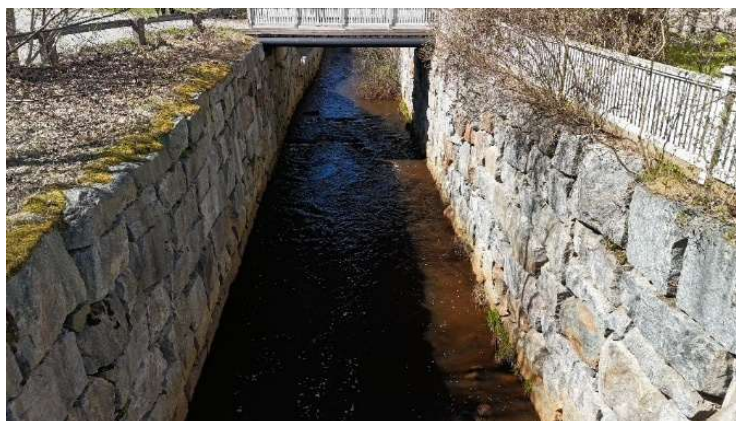
Figur 14. Kraftigt innesluten del av Söderhamnsån uppströms Kvarnforsen.

Söderhamnsåns flöde genom centrala Söderhamn medför att vattendraget bitvis är kraftigt påverkat dels genom fysiska förändringar till följd av rätning, rensning och inneslutning (se exempel i figur 14), dels genom utsläpp av näringsämnen, tungmetaller och organiska miljögifter via dagvatten (se exempel i figur 15) och bräddningar. Hårdgjorda ytor i stadsmiljön bidrar även till

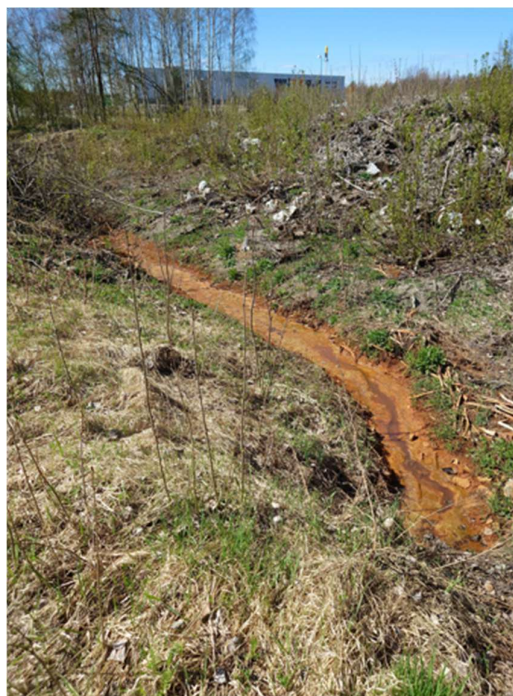
Figur 15. Öppet dagvattendike som avvattnar ett industriområde inom Söderhamnsåns avrinningsområde.

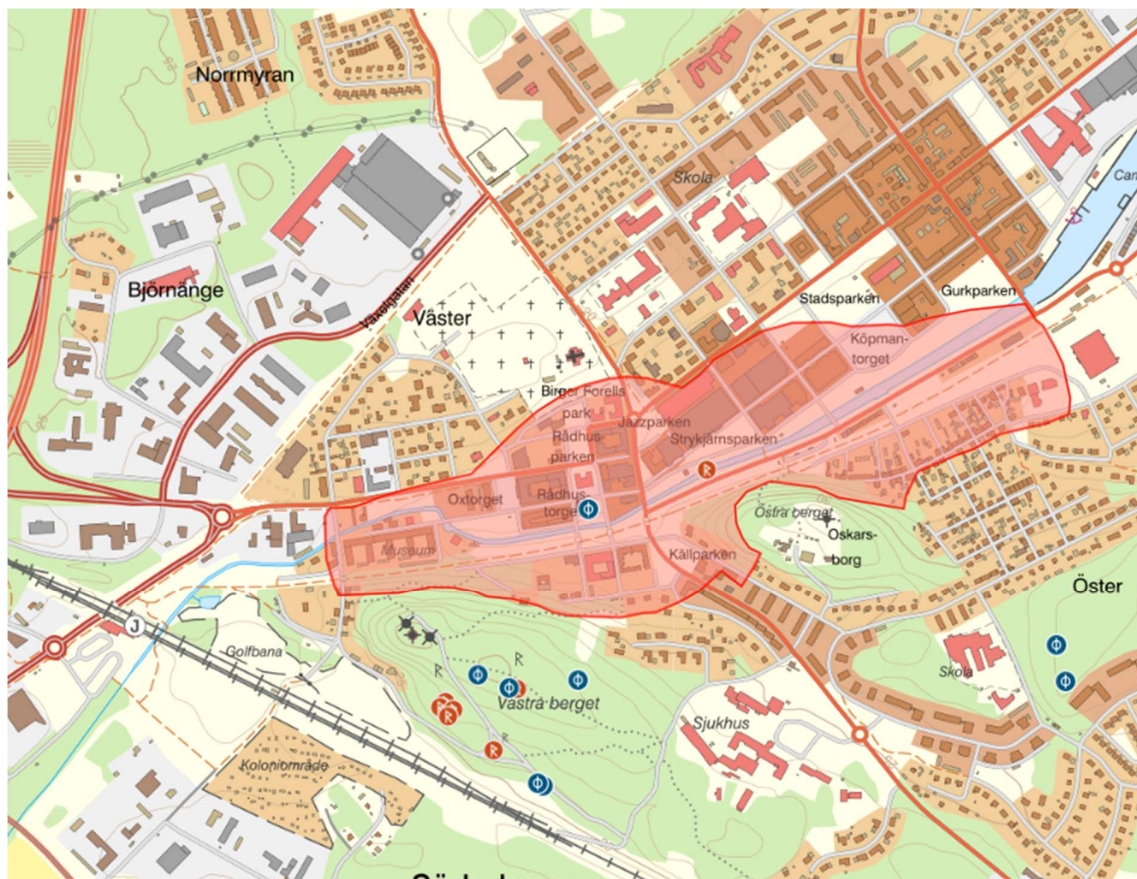
Figur 16. Utbredning av stadslager i centrala Söderhamn. Kartbild från Fornsök daterat 2024-12-15.

De centrala delarna av Söderhamnsån ingår i ett av Riksantikvarieämbetet utpekade stadslager med fornlämningar (konstruktioner äldre än 1850) i strandmiljö, vilket behöver tas hänsyn till i samband med åtgärdsarbete och fysisk planering. Se figur 16 för avgränsning av stadslager i Riksantikvarieämbetets karttjänst Fornsök. I samband med planering av åtgärder i de nedre delarna av ån behöver en dialog med Länsstyrelsens kulturmiljöansvariga hållas.

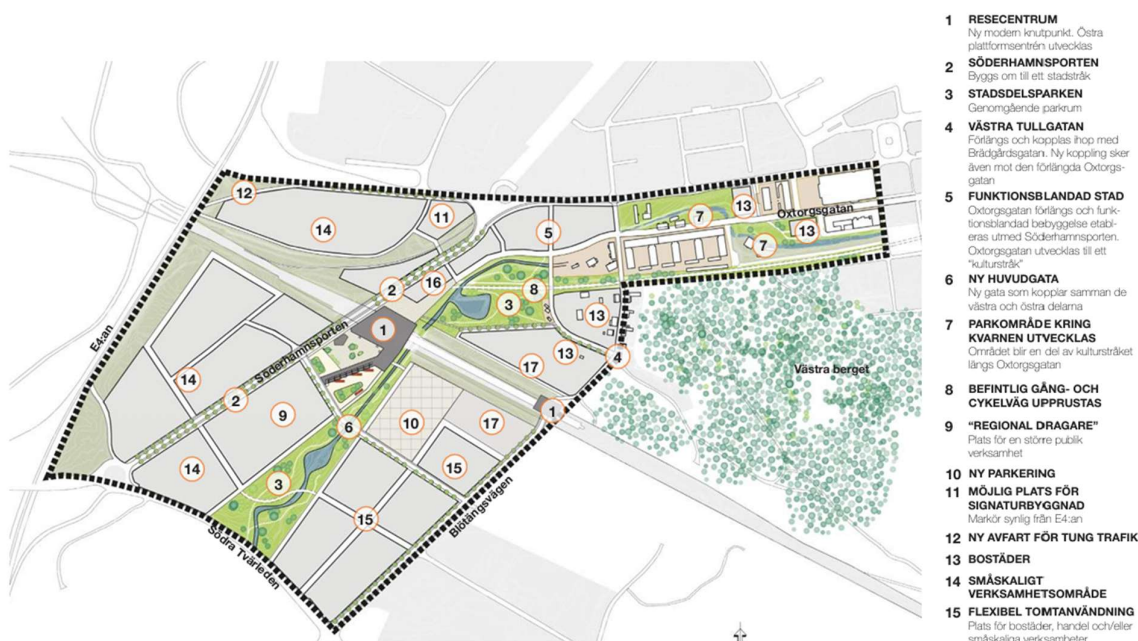
Figur 17. Illustrationsplan från planprogrammet för Söderhamnsporten. Innehåller förslag på struktur för allmänna platser och kvartersindelning.

Det övergripande planprogrammet för Söderhamnsporten berör ån och dess närområde från Södra Tvärleden till Rådhusgatan, se illustration i figur 17. I planprogrammet diskuteras möjligheterna till åtgärder i ån och dess närmiljö, exempelvis i form av återmeandring av ån i vissa delsträckor samt etablering av dagvattendammar. Dessa förslag har utvecklats vidare under rubriken "Åtgärdsbehov och åtgärdsförslag".

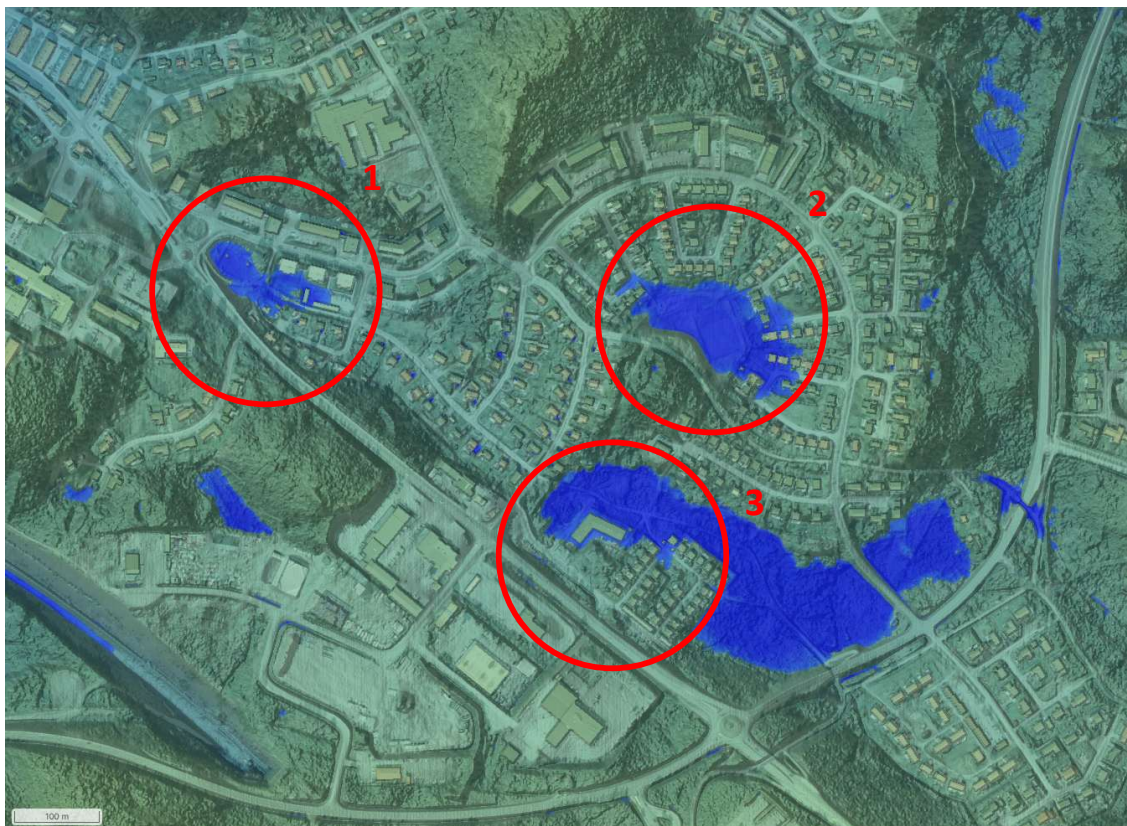
Figur 19. Tre områden som bör utredas vidare avseende etablering av dagvattendammar eller annan form av fördröjning/rening av dagvatten.

Området är inte kopplat till några pågående planer som direkt påverkar Söderhamnsån och har därför inte prioriterats för djupanalys inom ramen för detta projekt. Dock har tre platser, se karta i figur 19, pekats ut som särskilt intressanta avseende utredning av omhändertagande av dagvatten exempelvis genom etablering av dagvattendammar. Område 1 och 2 ingår i fastigheten Söderhamn Hällmyran 3:1 som ägs av Söderhamns kommun. Område 2 ingår delvis i fastigheten Söderhamn Klossdammen 2:3, som även den ägs av Söderhamns kommun.

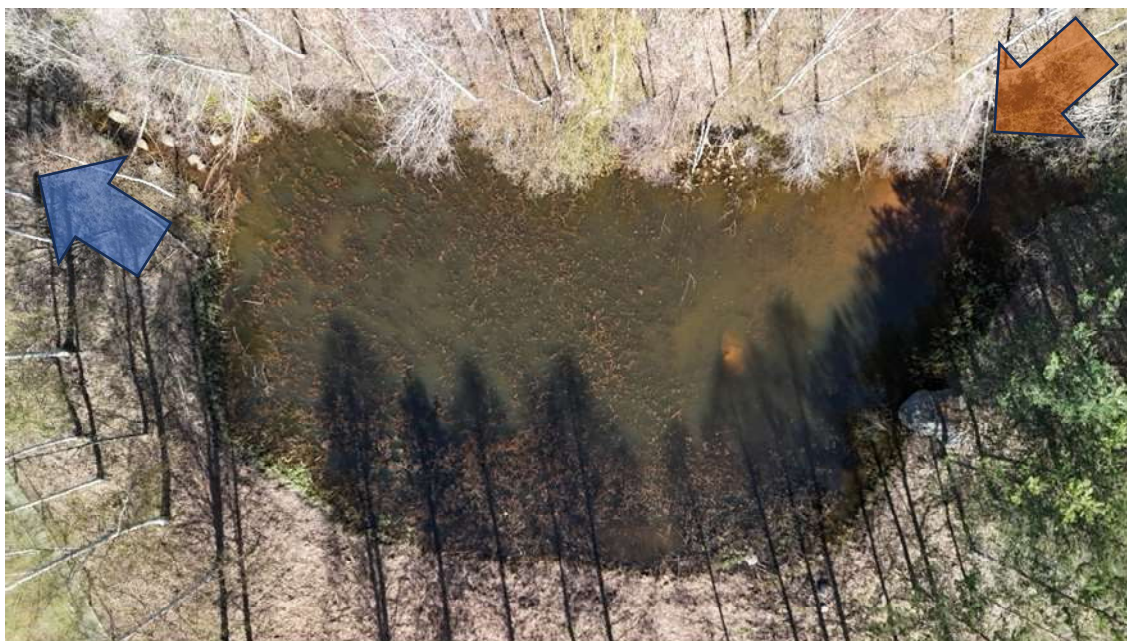
Figur 21. Drönarfotografi över dagvattendammen Magganjaure, där inloppet är markerat med orange pil och utloppet med blå pil.

Det finns inga tidigare underlag som tyder på att dagvattendammen blivit underhållen och tömd sedan driftstarten på 90-talet. Detta har verifierats genom platsbesök och drönarfotografier (se figur 21) som visat att sedimentmäktigheten i dammen är betydande. I samband med provtagning av sedimenten noterades svarta, syrefria sediment med uppskattningsvis meterdjup mäktighet. Provet togs strax till höger om utloppet. Ingen kvalitativ mätning har dock kunnat genomföras från land eller med vadarstövlar på grund av för mjuka och djupa sediment.

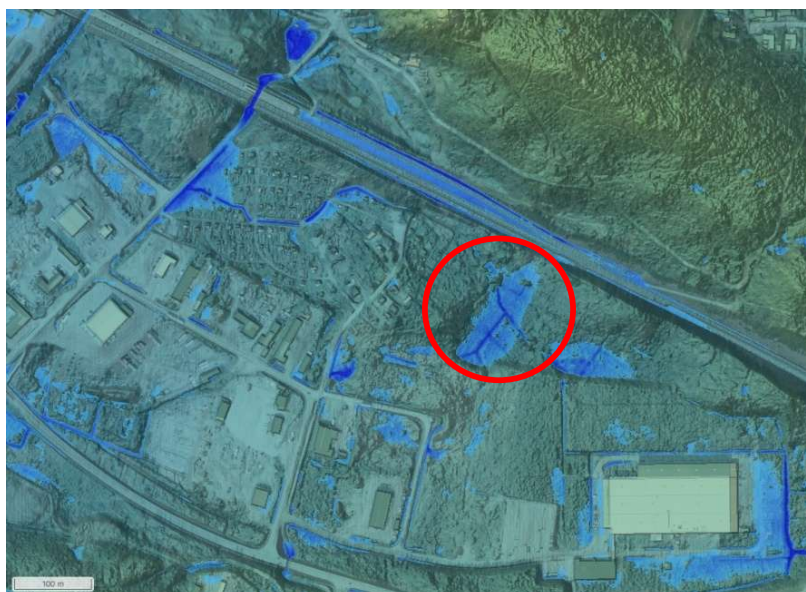
Figur 26. Föreslagen placering av dagvattendamm (markerad med röd ring) i redan befintlig sänka i terrängen.

Mot bakgrund av de givna förutsättningarna, markägarförhållanden samt den naturliga topografin i avrinningsområdet har en naturlig sänka strax uppströms koloniområdet pekats ut som en möjlig plats för etablering av en damm som både kan rena dagvattnet från uppströms område, men även fungera flödesdämpande för att skona det nedströms liggande koloniområdet från översvämningar (se figur 26). Den flödesdämpande förmågan bedöms även gynna ett eventuellt krossdike inom detaljplanen för Tälje 11:12. Dessa åtgärder kan ses som ett sammankopplat system och bör dimensioneras och utformas med det i åtanke.

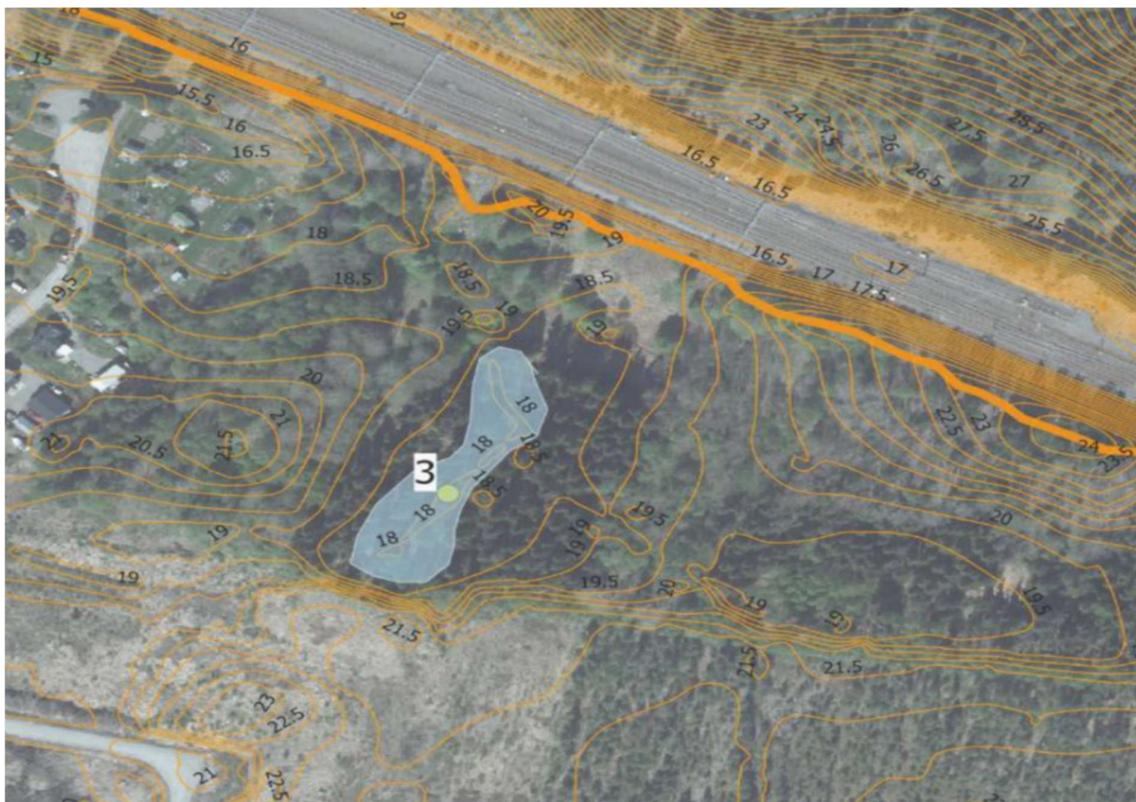
Figur 27. Förslag på placering av dagvattendamm i befintlig sänka uppströms koloniområdet. Tillkommande slänter är inte medtagna i figuren. Bilden är tagen från WRS rapport och siffran anger åtgärdsplats 3 i rapporten.

Den reducerade arean till sänkan uppströms koloniområdet är 19 hektar och utifrån dimensioneringsprinciperna som beskrivs under kapitlet om Magganjaure behöver den ytan kopplas mot en dagvattendamm motsvarande ca 950–4 700 m<sup>2</sup> för att erhålla en tillräcklig reningseffekt. Dammen bör utformas med en inledande djuphåla utgörs av ca 100–500 m<sup>2</sup> och ett medeldjup på 1–2 meter. I de vidare beräkningarna har WRS föreslagit en damm på ca 2 200 m<sup>2</sup>, se figur 27. Av denna yta bör ca 220 m<sup>2</sup> utgöras av en inledande djupdel.

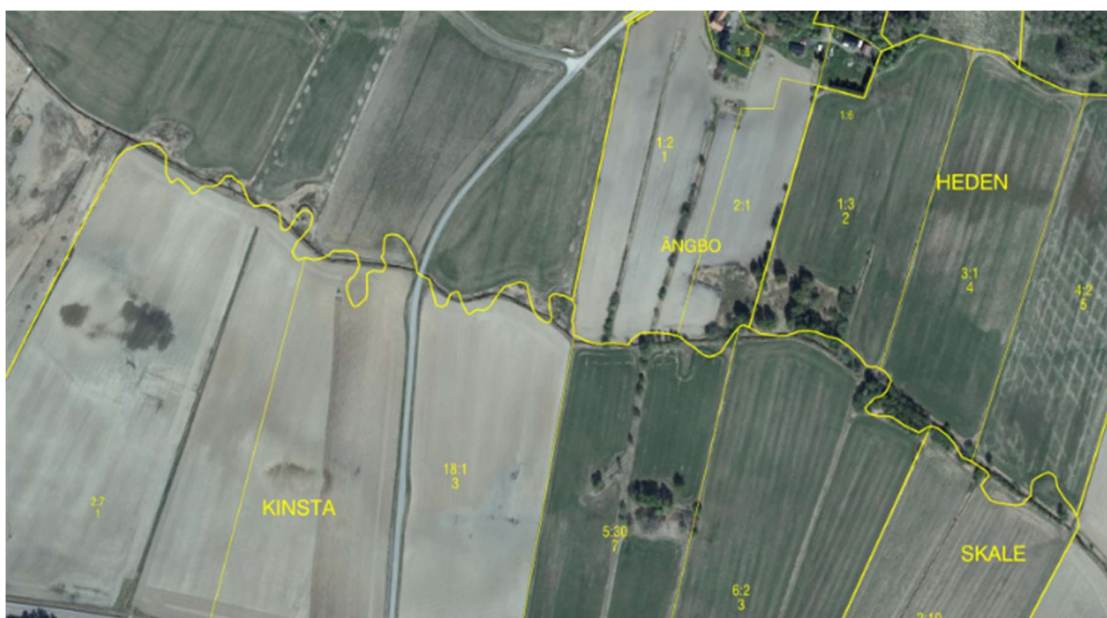
Figur 31. Söderhamnsån norr om väg 50 vid Kinsta. Vattendragets planform är förändrad genom rätning och kanalisering medan fastighetsgränserna fortfarande följer den gamla, ursprungliga planformen.
